**ROY  
CONSULTANTS**

**Étude hydraulique  
du quartier Saint-Jacques  
Rapport final**

Edmundston, NB

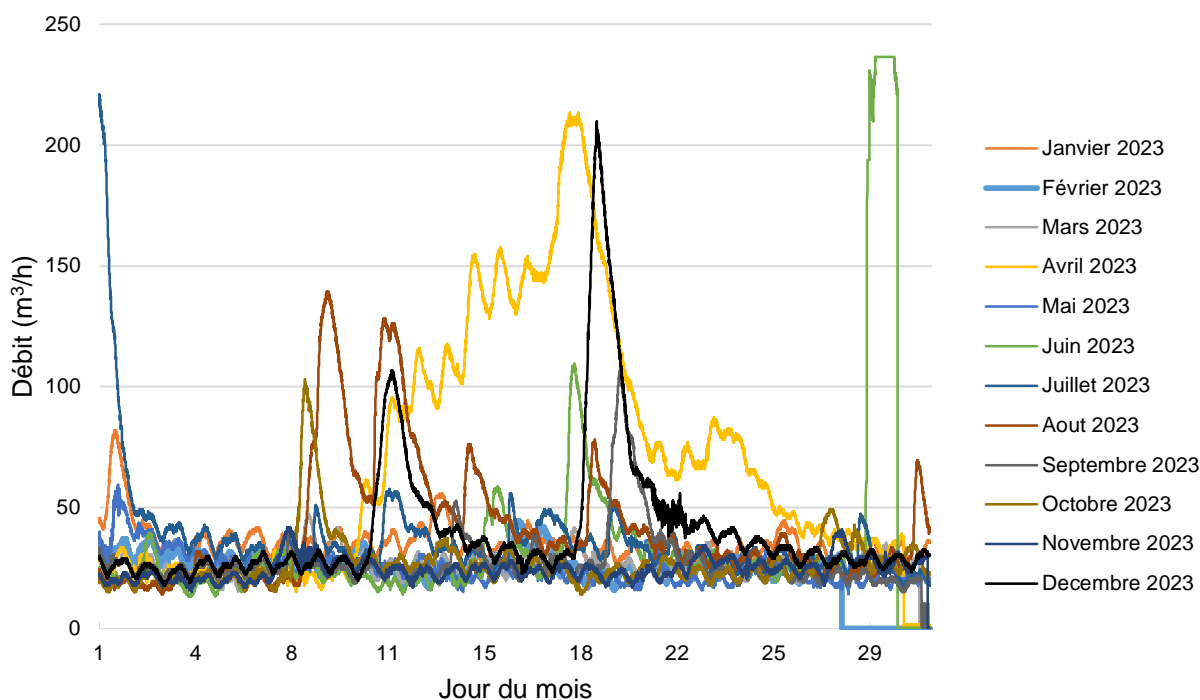
Figure no 7 : Débit d'eaux usées à la lagune pour l'année 2023

Selon la figure no 7, il y a eu quelques périodes dans l'année où le débit à la lagune était très élevé. Le 29 juin jusqu'au 1<sup>er</sup> juillet était la période avec le plus haut débit enregistré à la lagune en 2023, suivi d'une période de quelques jours en avril et en décembre. Selon l'information reçue de la Ville, il y aurait seulement eu des débordements d'eaux usées dans la période du 29 juin au 1<sup>er</sup> juillet en 2023, sauf ceux causés par les précipitations. Il est probable que le débit d'eaux usées était plus grand que les valeurs enregistrées lors de cette période et qu'une proportion considérable des eaux usées sortait directement vers l'environnement par les conduites de débordements du système d'égouts sanitaires. Il est important de noter que la figure no 7 montre les débits enregistrés à la lagune et non pas nécessairement les débits d'eaux usées dans le système. C'est aussi possible que la valeur maximale enregistrée d'environ 240 m<sup>3</sup>/hr soit le maximum que peut enregistrer le débitmètre de la lagune. Ceci devrait être vérifié par la Ville.

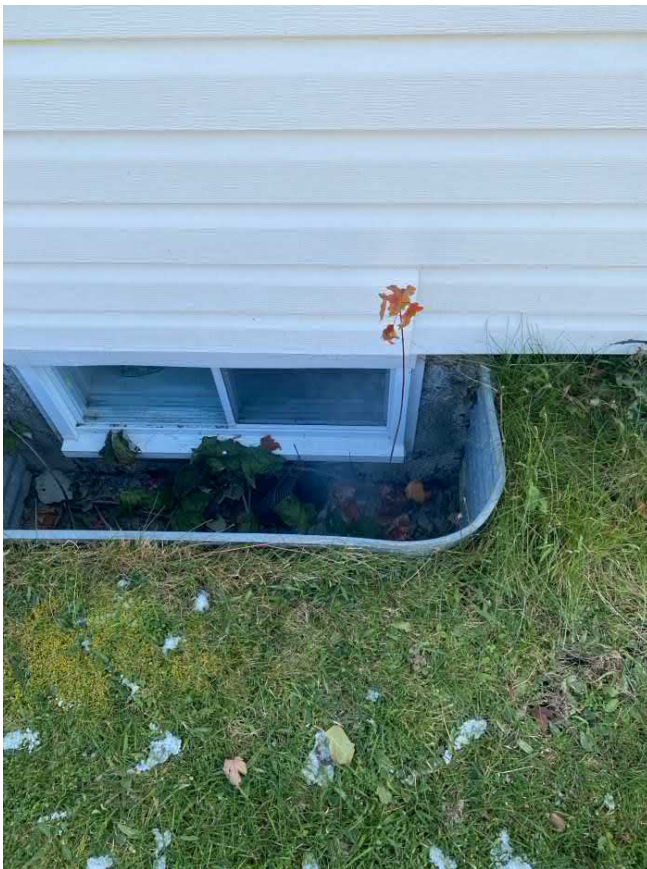
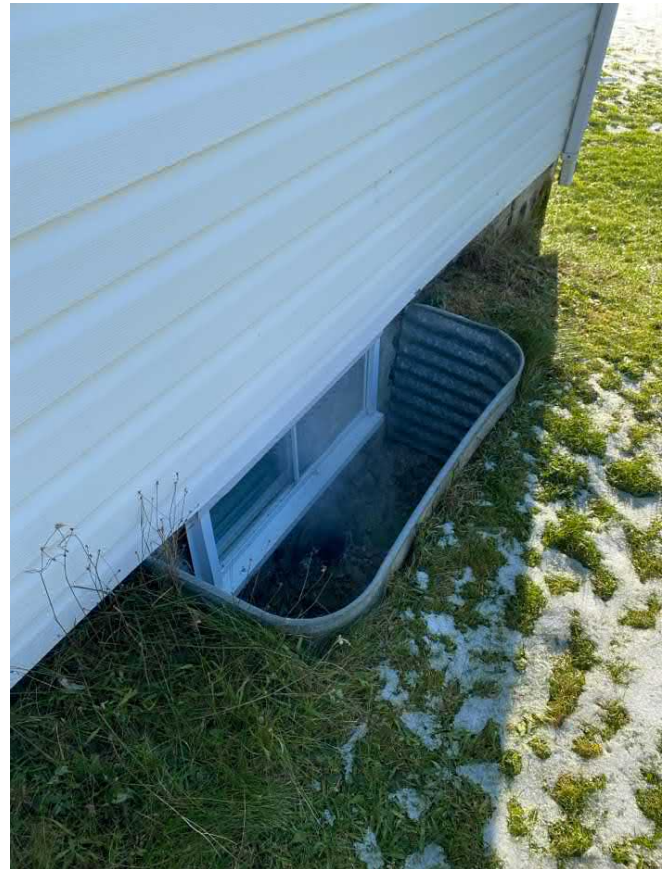
Reference: 22 Rue Aqueduc-3.jpg, 22 Rue Aqueduc-4.jpg

- Vapour coming from window wells.
- Source of infiltration and inflow during heavy rain and snow melt due to the weeping tile being cross connected with the sanitary system as opposed to the drainage/storm system.

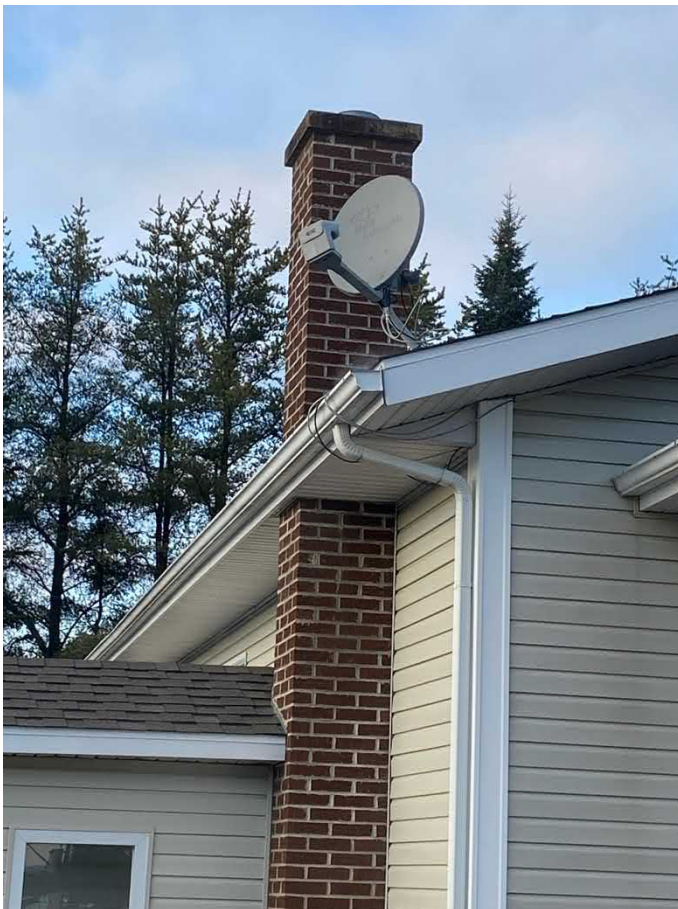
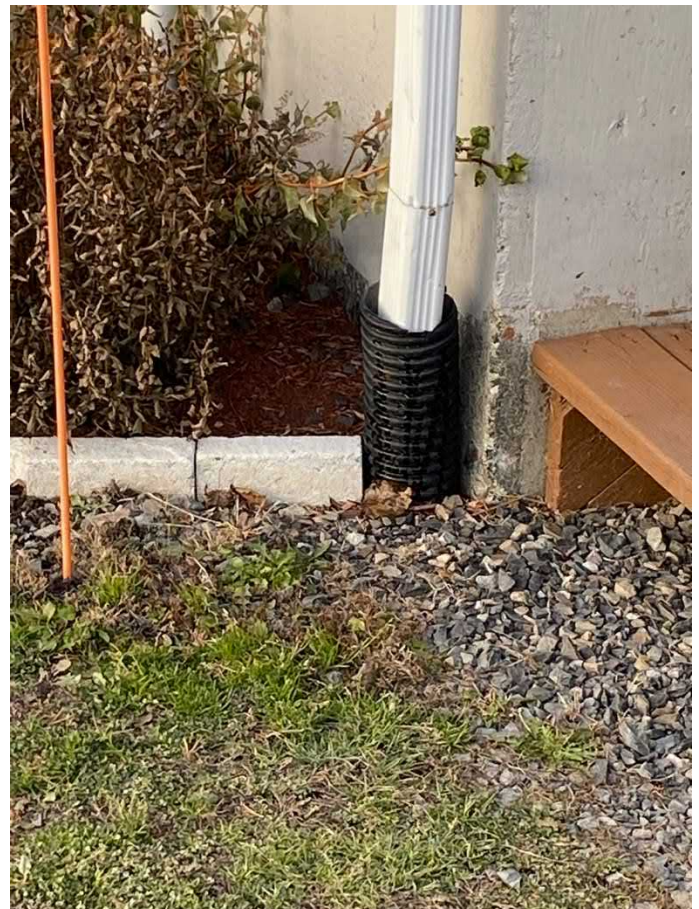
Reference: *80 Rue Rivière a La Truite-2.jpg, 80 Rue Rivière a La Truite-3.jpg*

- Vapour is seen coming from the rain gutter.
- Source of infiltration and inflow during heavy rain and snow melt due to the weeping tile being cross connected with the sanitary system as opposed to the drainage/storm system.

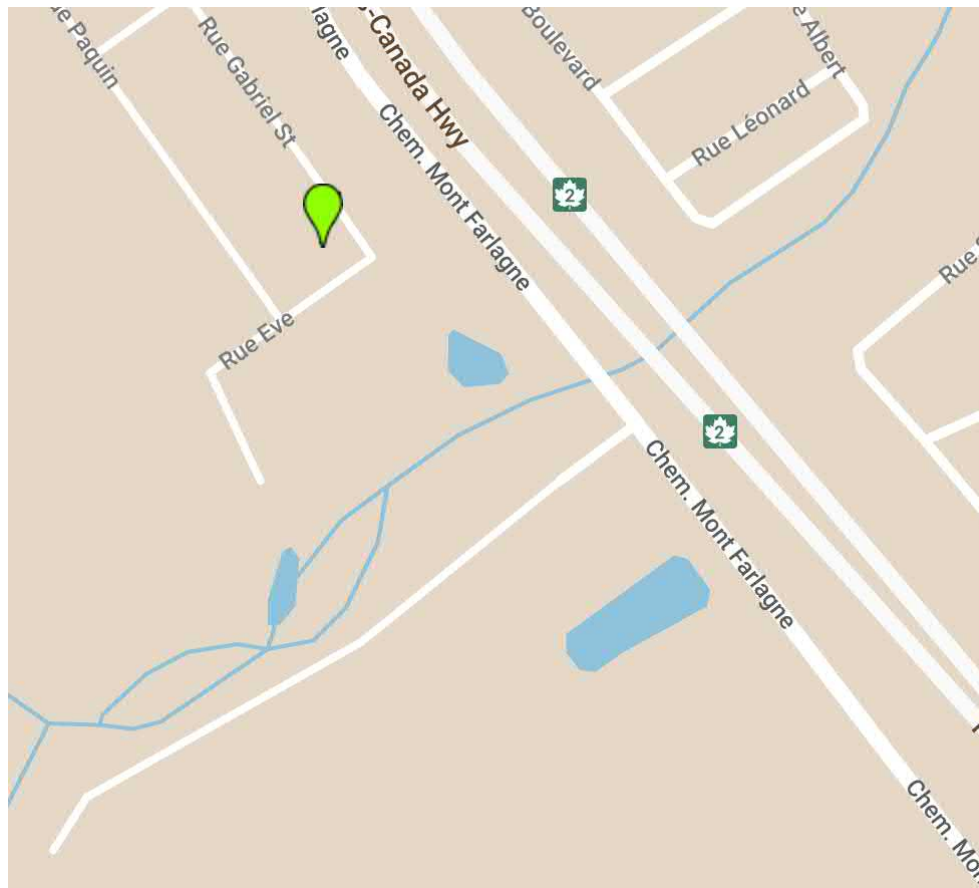
Reference: *Possible line sag - D2D4.jpg*

- The vapour did not continue past the river under TCH, the pipe is likely full of water from sag or river infiltration.

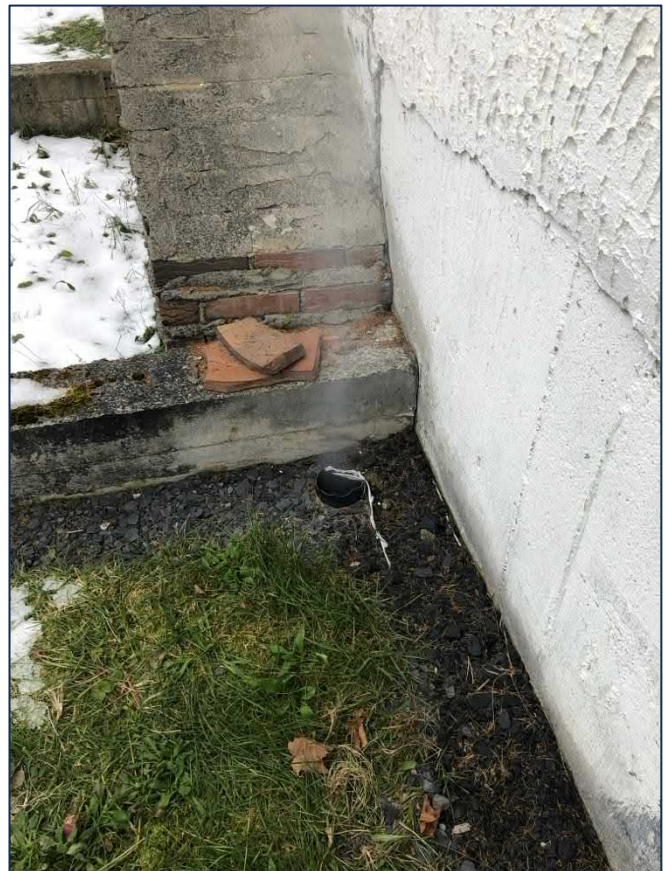
Reference: *Rue St-Onge (1).jpg, Rue St-Onge (2).jpg*

- Vapour coming from a pipe sticking out of the ground near the back corner of the foundation, indicating that the pipe is either broken or uncapped and water can enter the sanitary system.
- Possible low source of infiltration and inflow since the pipe appears to be at or above ground level.

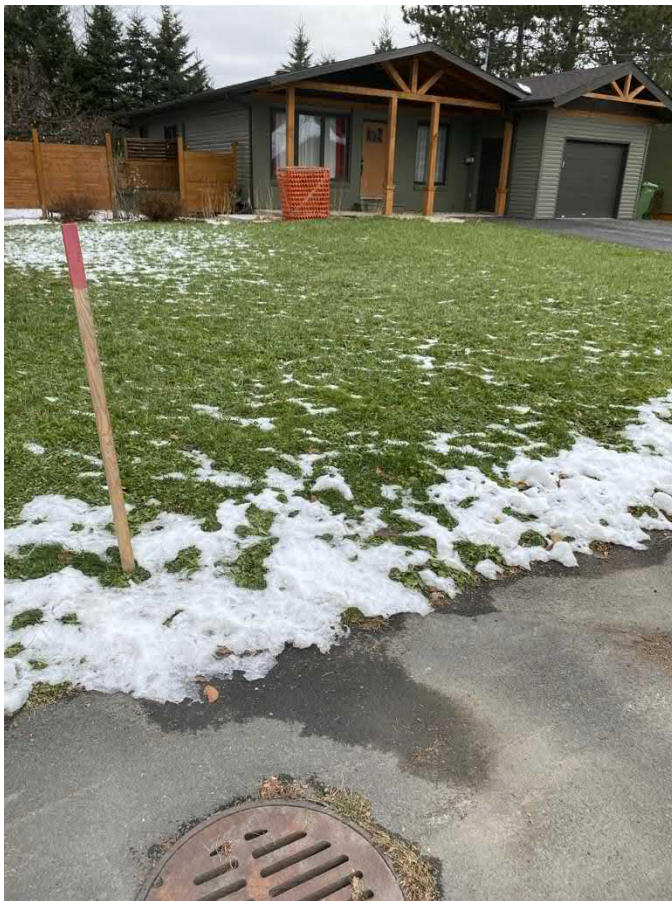
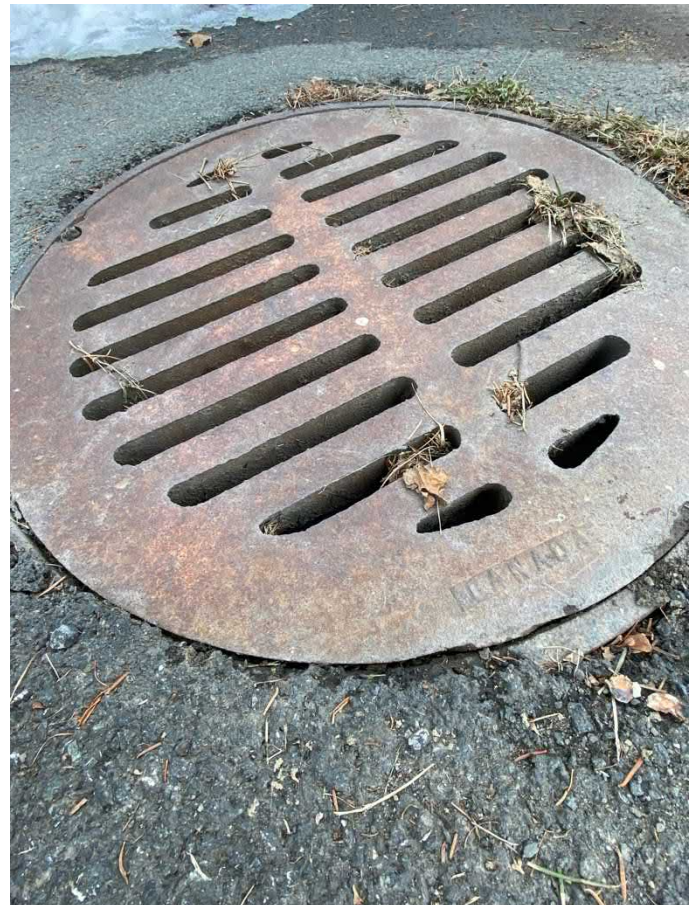
Reference: *26 St Joseph Rd (storm MH cc)-2.jpg, 26 St Joseph Rd (storm MH cc)-2.jpg*

- The vapour is seen exiting the storm manhole at the West end of St. Joseph Rd near #26
- Storm and sanitary manholes are very close to each other, indicating a possible superficial cross connection of the storm sewer with the sanitary system, allowing vapour to travel just under asphalt, interior inspection is recommended.

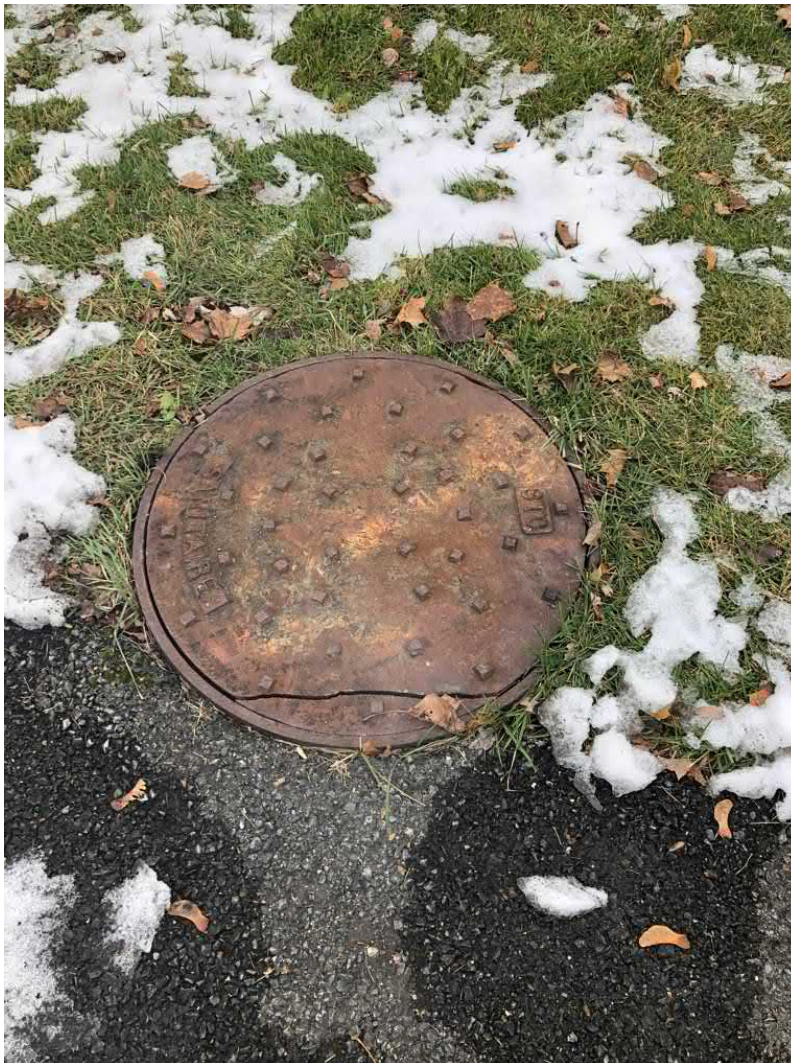
Reference: *Babineau manhole.jpg*

- The manhole cover in front of #21 Babineau is cracked.
- Potential significant source of infiltration and inflow during periods of runoff and snow melt.

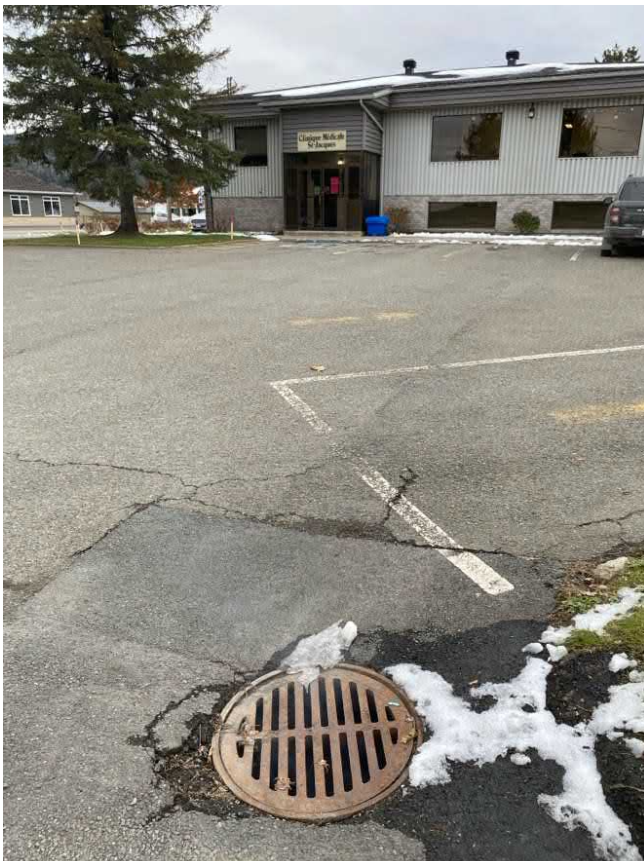
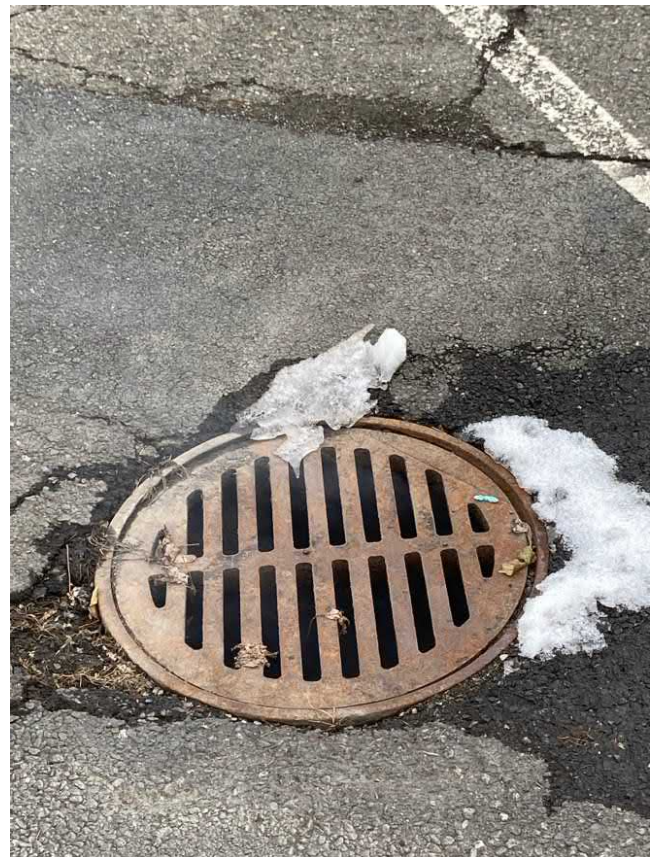
- The storm catch basin in the entrance to St-Jacques Medical Clinic had vapour exiting.
- This indicates a cross connection of the storm sewer with the sanitary system.
- A significant source of infiltration and inflow during weather events and snow melt, a large amount of storm water will enter the sanitary system, increasing flows and overall demand on the system.

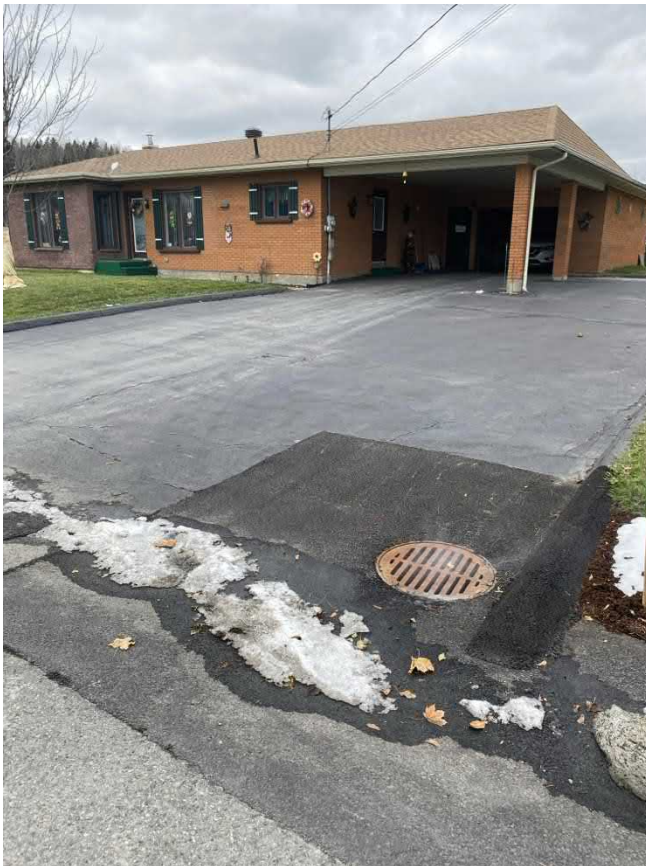
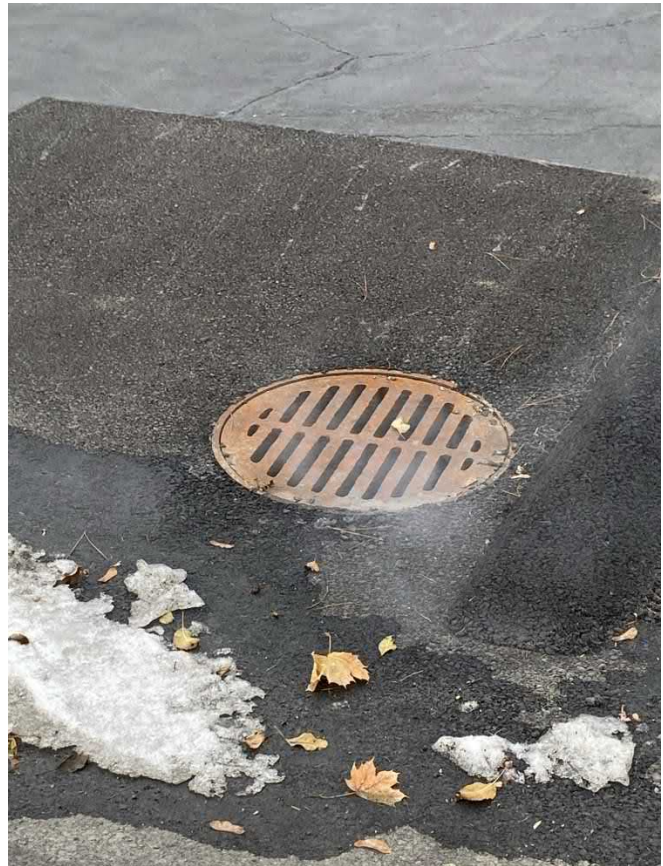
Reference: *6 Rue Charest storm grate in driveway-1.jpg, 6 Rue Charest storm grate in driveway-2.jpg*

- The storm grate in the driveway of #6 Rue Charest had vapour exiting heavily.
- This indicates a cross connection of the storm sewer with the sanitary system.
- A significant source of infiltration and inflow during weather events and snow melt, a large amount of storm water will enter the sanitary system, increasing flows and overall demand on the system.

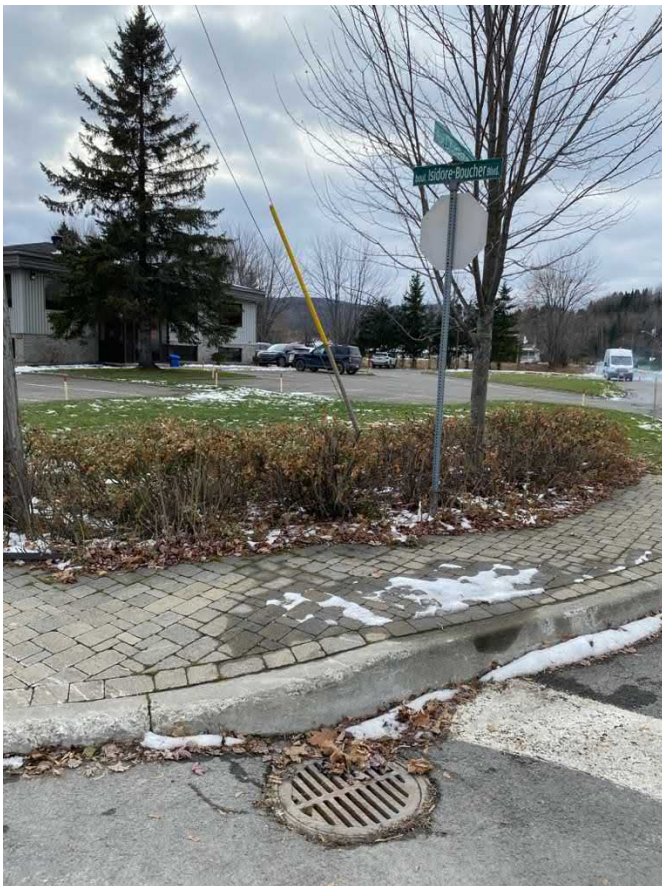
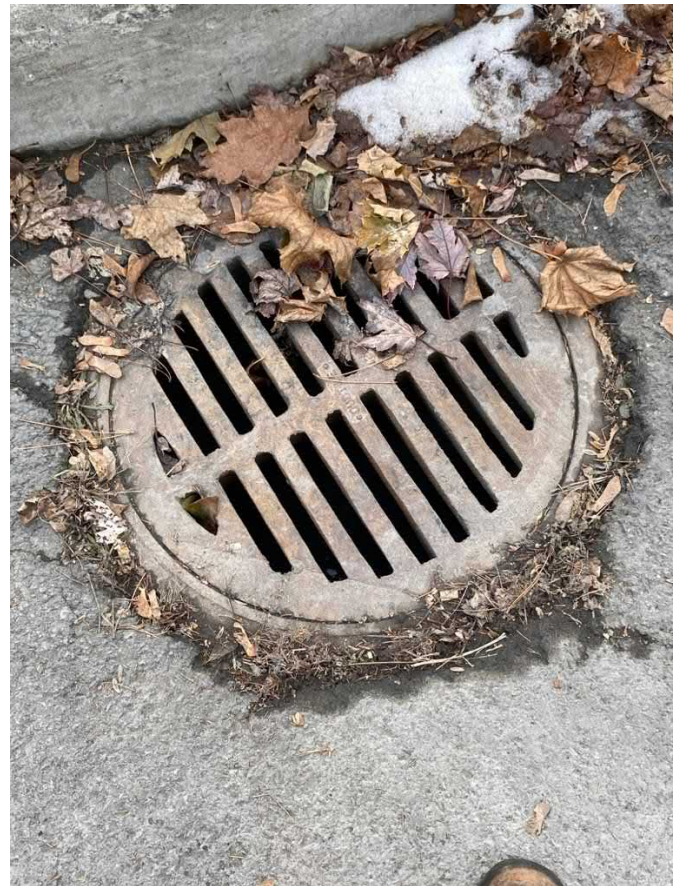
Reference: *Intersection of Charest & Isidore-Boucher Blvd - catch basin-1.jpg*, *Intersection of Charest & Isidore-Boucher Blvd - catch basin-2.jpg*

- The storm catch basin at the intersection of Rue Charest & Isidore-Boucher Blvd had a light amount of vapour exiting.
- This indicates a cross connection of the storm sewer with the sanitary system.
- A significant source of infiltration and inflow during weather events and snow melt, a large amount of storm water will enter the sanitary system, increasing flows and overall demand on the system.

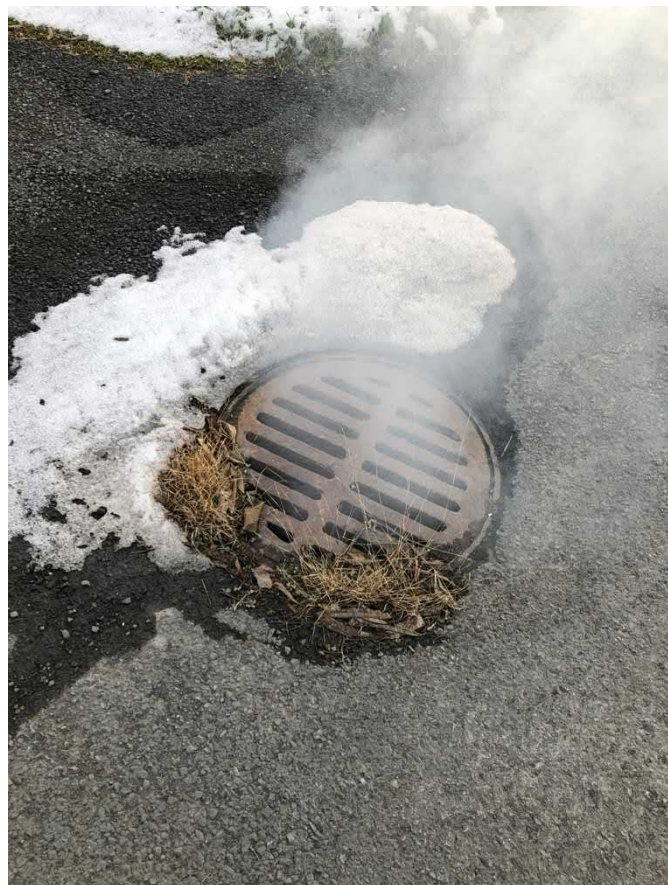
Reference: *69 Laurier-Levesque Ave.jpg*, *69 Laurier-Levesque Ave.png*

- The manhole cover is a storm grate, with heavy vapour as a result of using an improper manhole cover.
- Source of infiltration and inflow during heavy weather events, snow melt, and runoff.

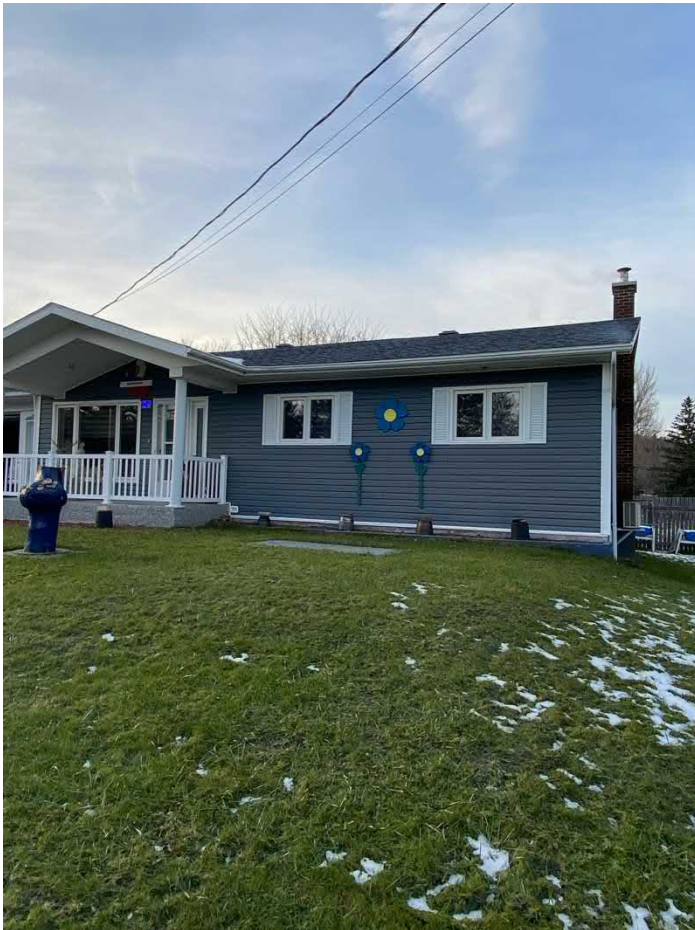
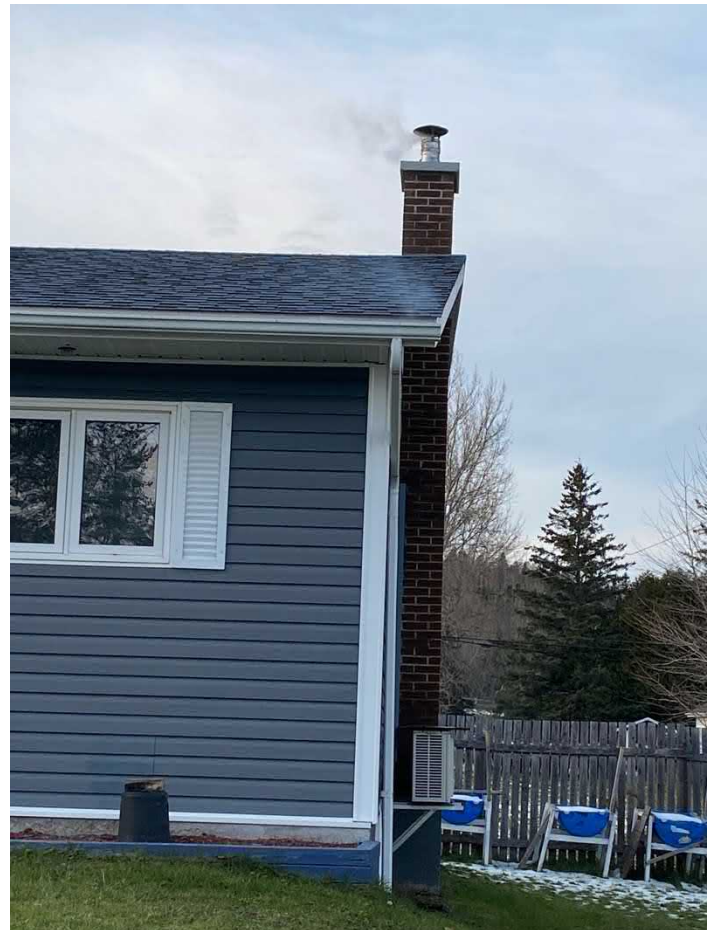
Reference: *64 Rue Riviere a la Truite-2.jpg, 64 Rue Riviere a la Truite-3.jpg*

- Vapour was discovered coming from the rain gutter.
- Source of infiltration and inflow during heavy rain and snow melt due to the weeping tile being cross connected with the sanitary system as opposed to the drainage/storm system.

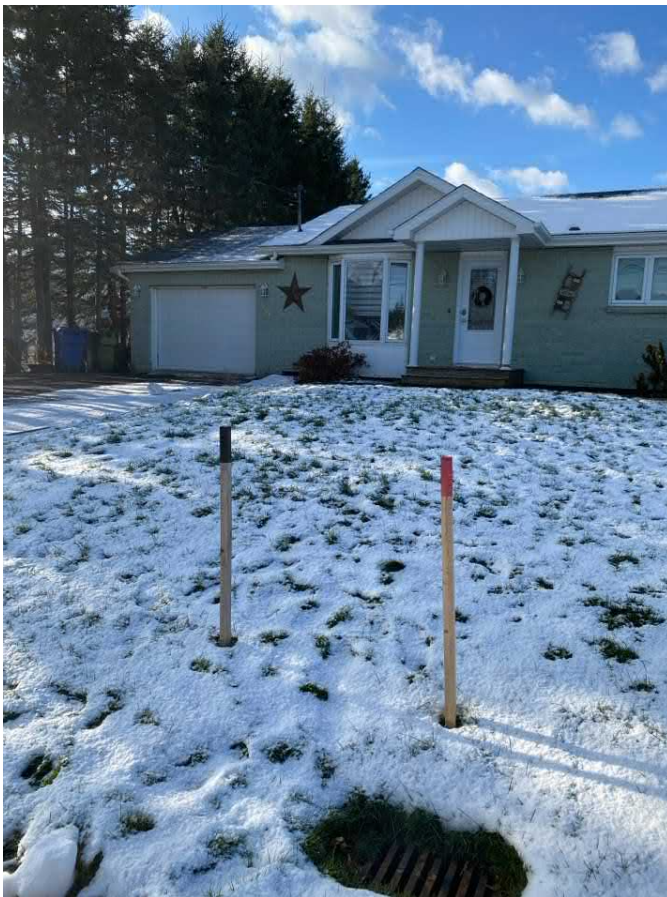
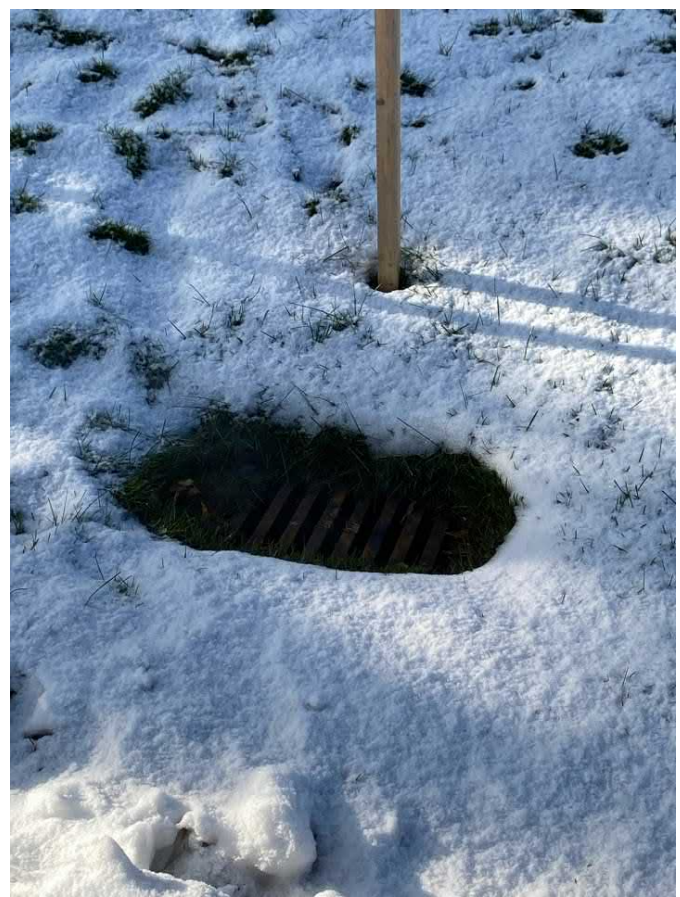
Reference: *306 Rue Boulevard-1.jpg, 306 Rue Boulevard-3.jpg*

- Vapour was seen escaping from the storm grate in front of the property.
- This indicates a cross connection of the storm sewer with the sanitary system.
- A significant source of infiltration and inflow during weather events and snow melt, a large amount of storm water will enter the sanitary system, increasing flows and overall demand on the system.

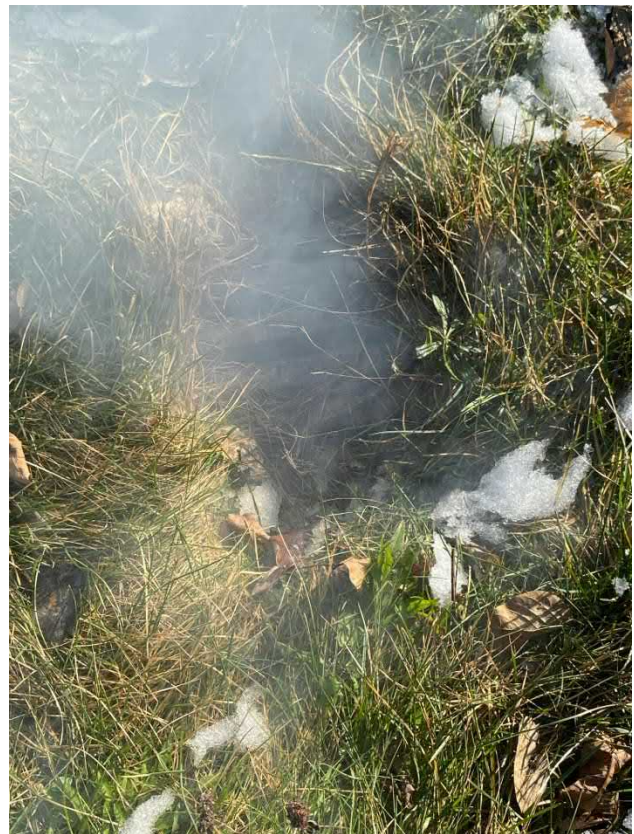
Reference: *Rue Duguay sanitary MH grate cover-2.jpg, Rue Duguay sanitary MH grate cover-3.jpg*

- The sanitary manhole cover at the end of Rue Duguay is a storm grate. A heavy amount of vapour was exiting through as a result of using an improper manhole cover.
- Source of infiltration and inflow during heavy weather events, snow melt, and runoff.

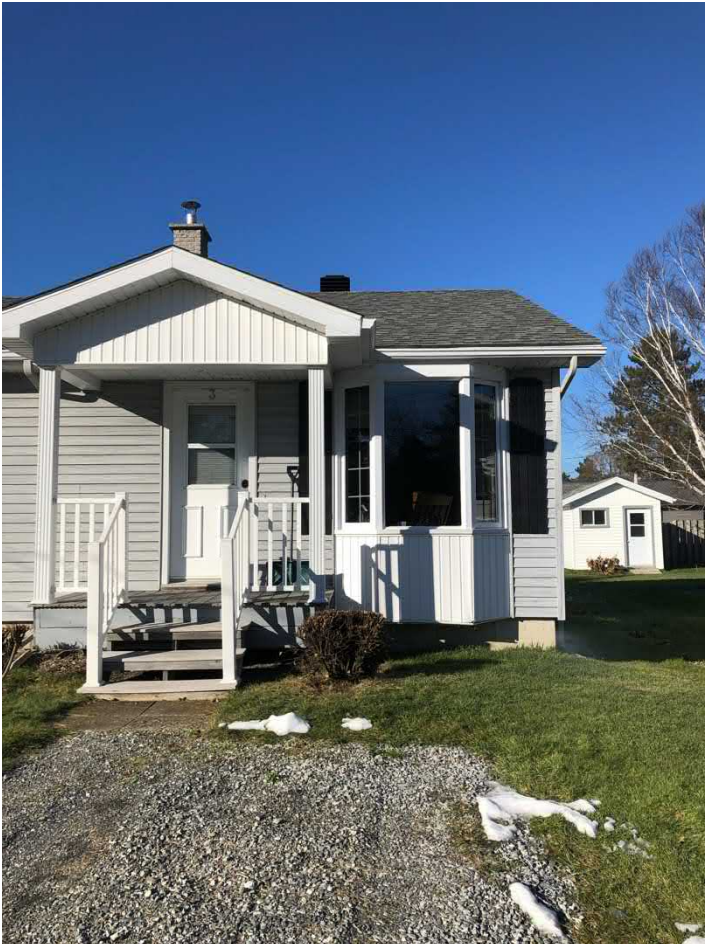
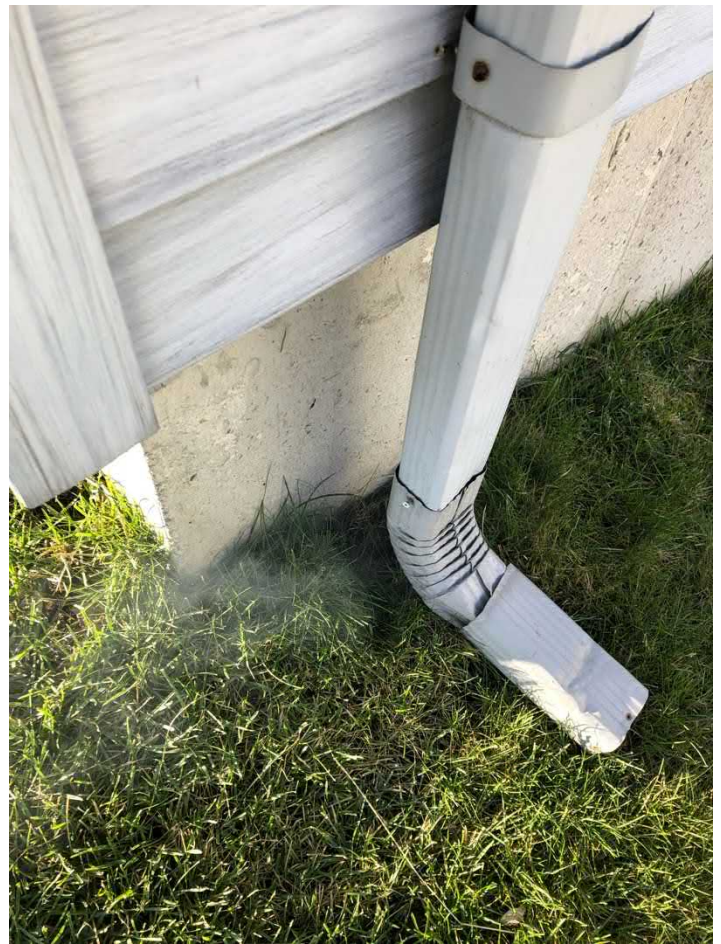
Reference: *3 Des Draveurs Ave-1.jpg, 3 Des Draveurs Ave-2.jpg*

- Vapour coming from a pipe near the front corner of the foundation, suggesting a possible weeping tile tied in.
- Source of infiltration and inflow during heavy rain and snow melt due to the weeping tile being cross connected with the sanitary system as opposed to the drainage/storm system.

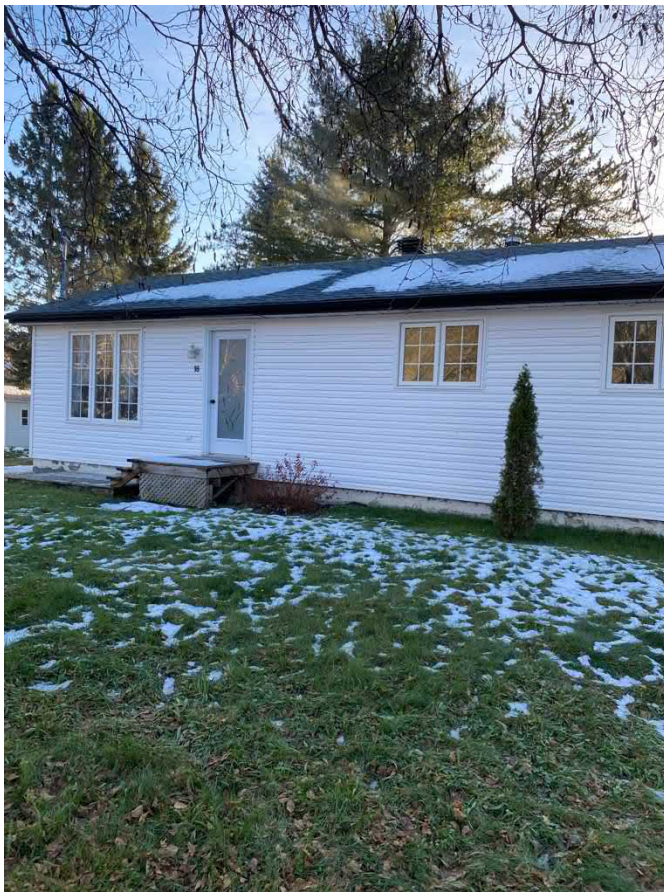
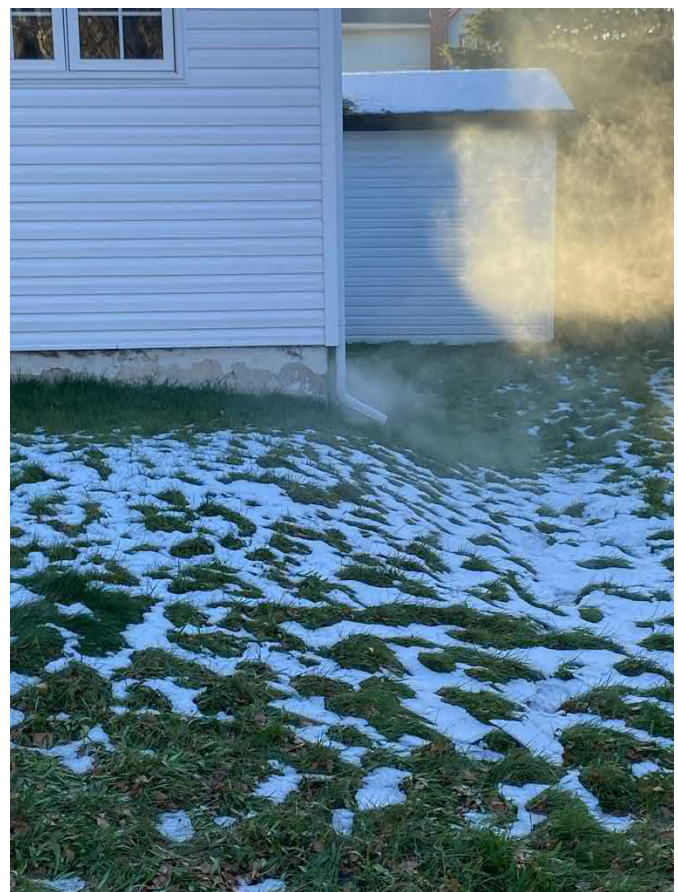
Reference: *18 Robinson St-1.jpg, 18 Robinson St-2.jpg*

- Source of infiltration and inflow during heavy rain and snow melt due to the weeping tile being cross connected with the sanitary system as opposed to the drainage/storm system.

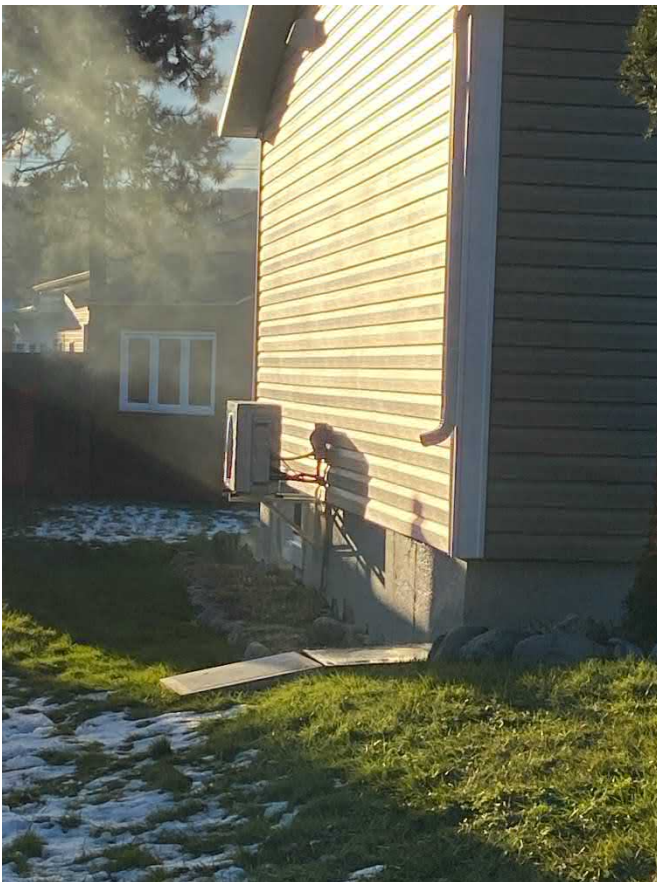
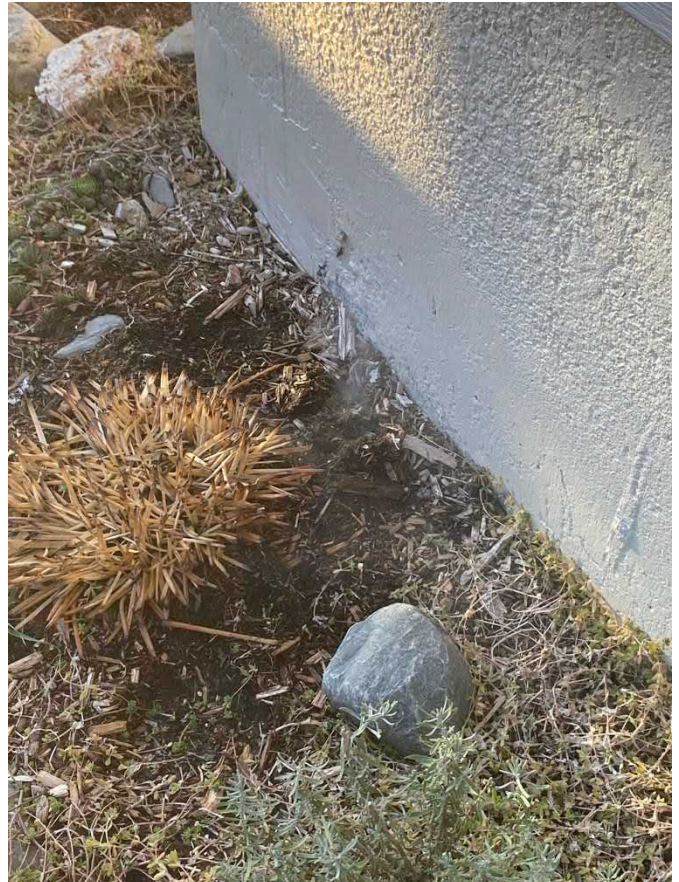
Reference: *6 Robinson St-2.jpg, 6 Robinson St-3.jpg*

- Source of infiltration and inflow during heavy rain and snow melt due to the weeping tile being cross connected with the sanitary system as opposed to the drainage/storm system.

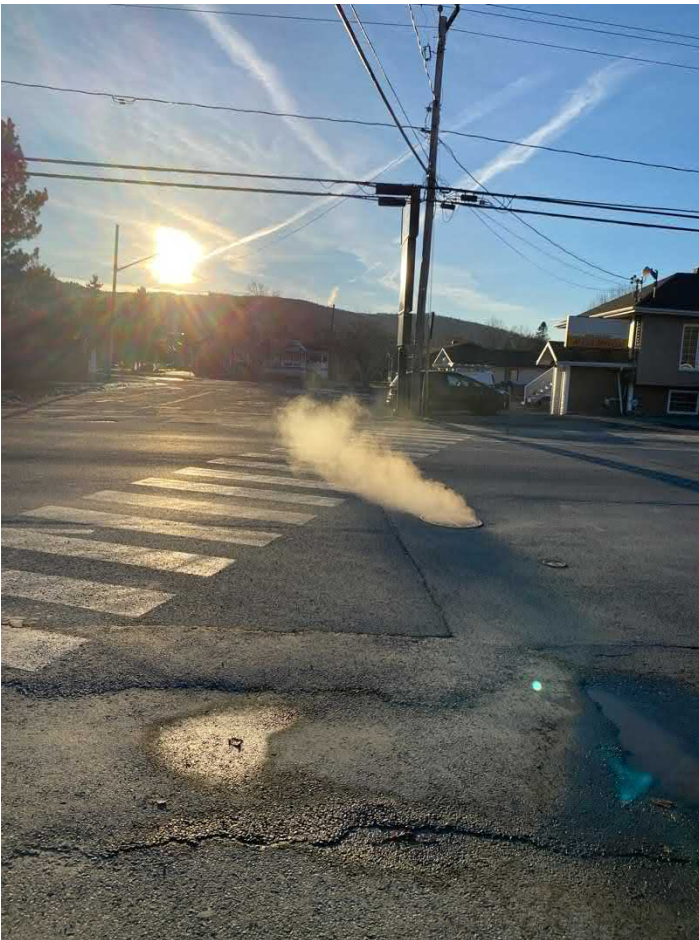
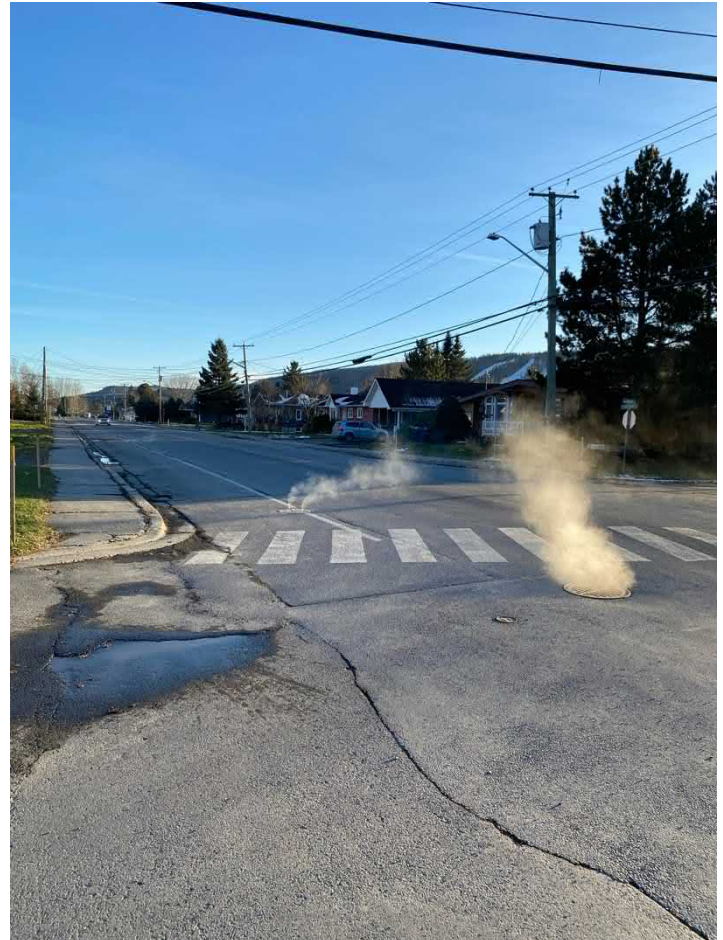
Reference: *Intersection of Robinson & Isidore-Boucher, storm cc-1.jpg, Intersection of Robinson & Isidore-Boucher, storm cc-2.jpg*

- Storm manhole had significant amount of vapour escaping.
- This indicates a cross connection of the storm sewer with the sanitary system.
- A significant source of infiltration and inflow during weather events and snow melt, a large amount of storm water will enter the sanitary system, increasing flows and overall demand on the system.

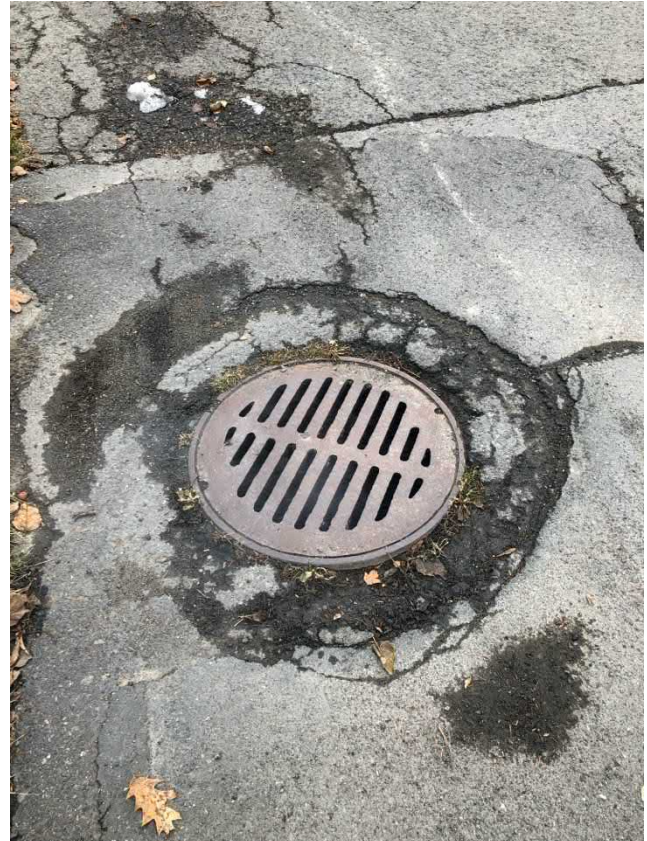
- A cross connection of the storm sewer with the sanitary system.
- A significant source of infiltration and inflow during weather events and snow melt, a large amount of stormwater will enter the sanitary system, increasing flows and overall demand on the system.

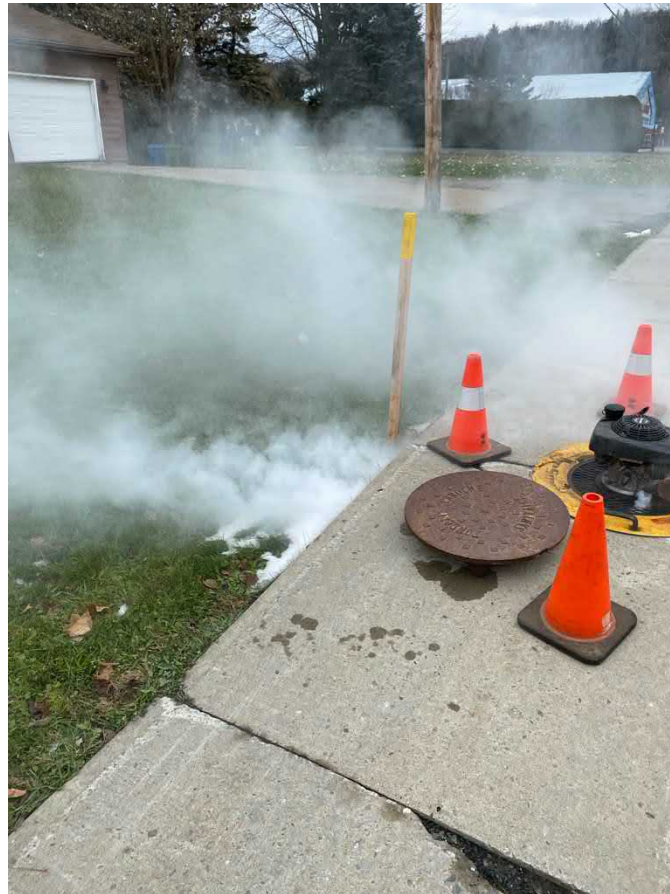
- The sidewalk is cracked and heaved up around the testing site, a heavy amount of vapour is escaping from the area.

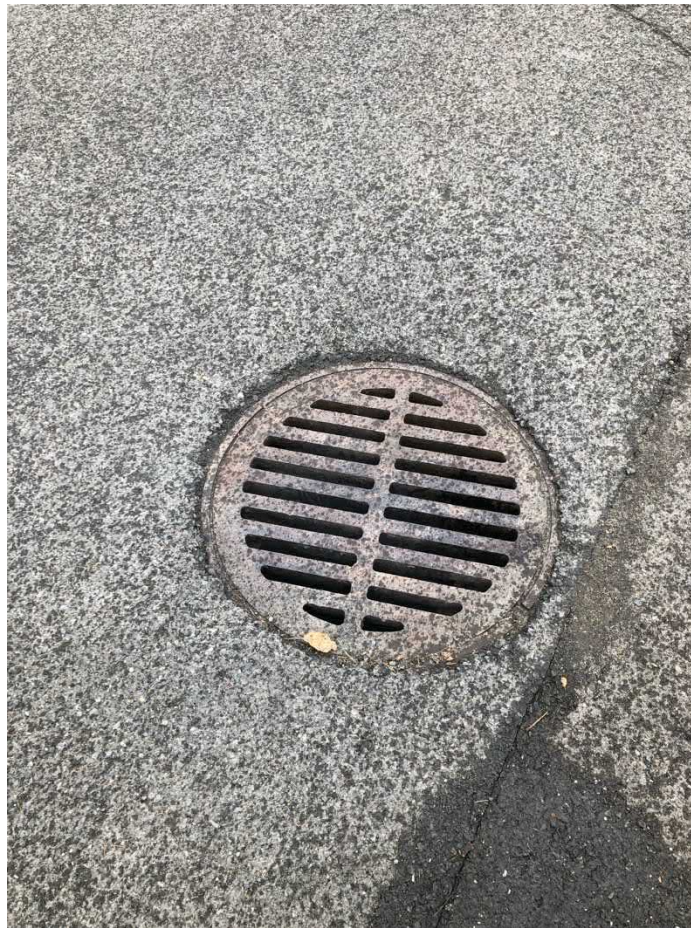
- Catch basin smoking lightly in front of the driveway, possibly superficial and just travelling under pavement from nearby sanitary MH (interior inspection recommended).
