**ROY  
CONSULTANTS**

**Étude hydraulique  
du quartier Saint-Jacques  
Rapport final**

Edmundston, NB

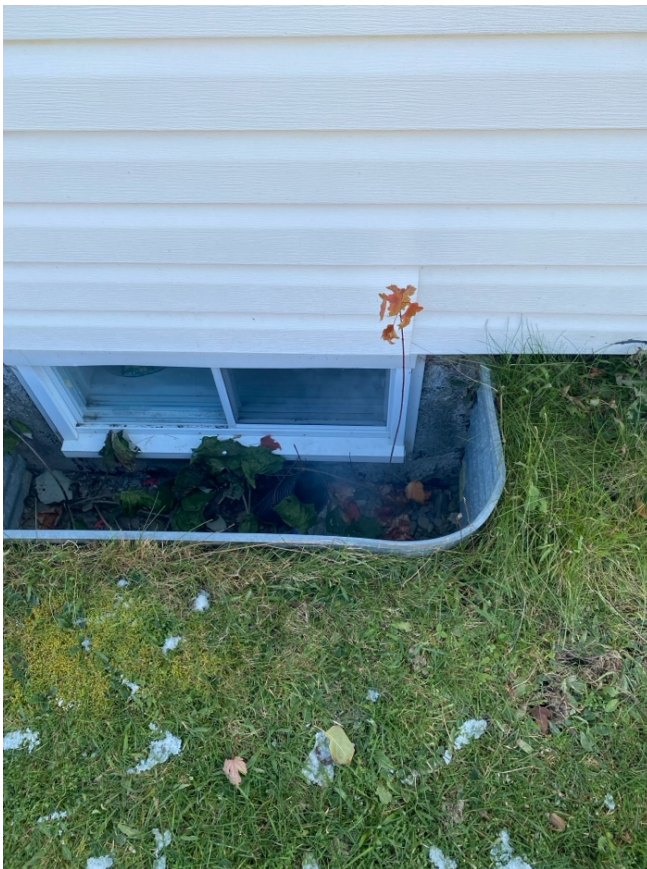
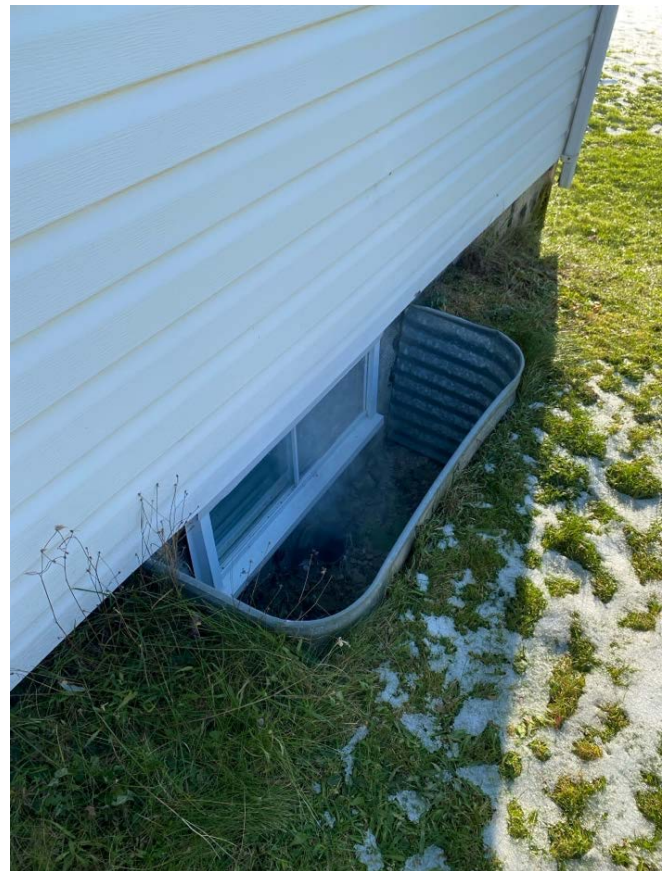
- Vapour coming from window wells.
- Source of infiltration and inflow during heavy rain and snow melt due to the weeping tile being cross connected with the sanitary system as opposed to the drainage/storm system.

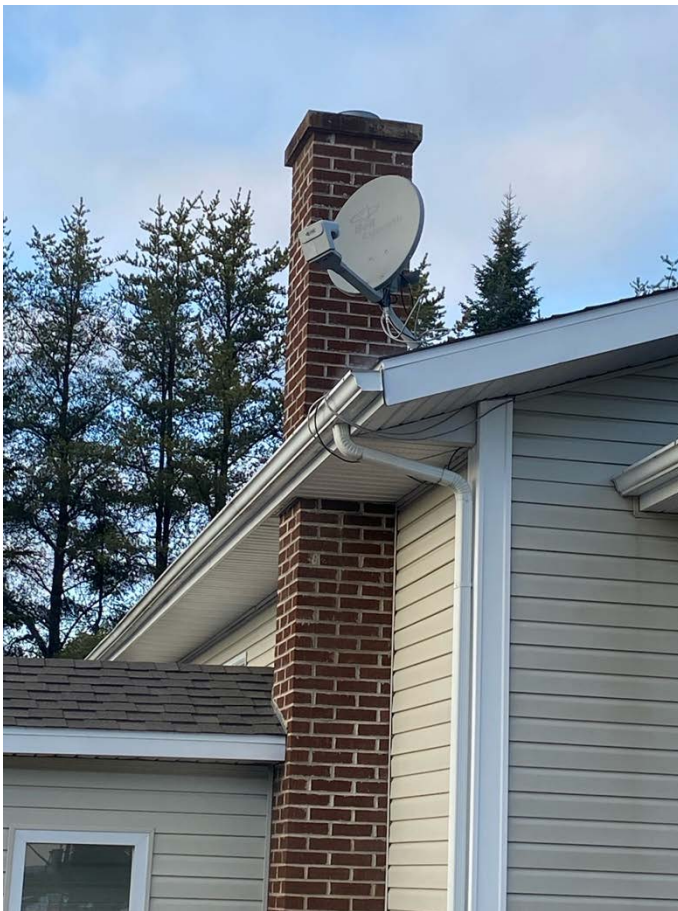
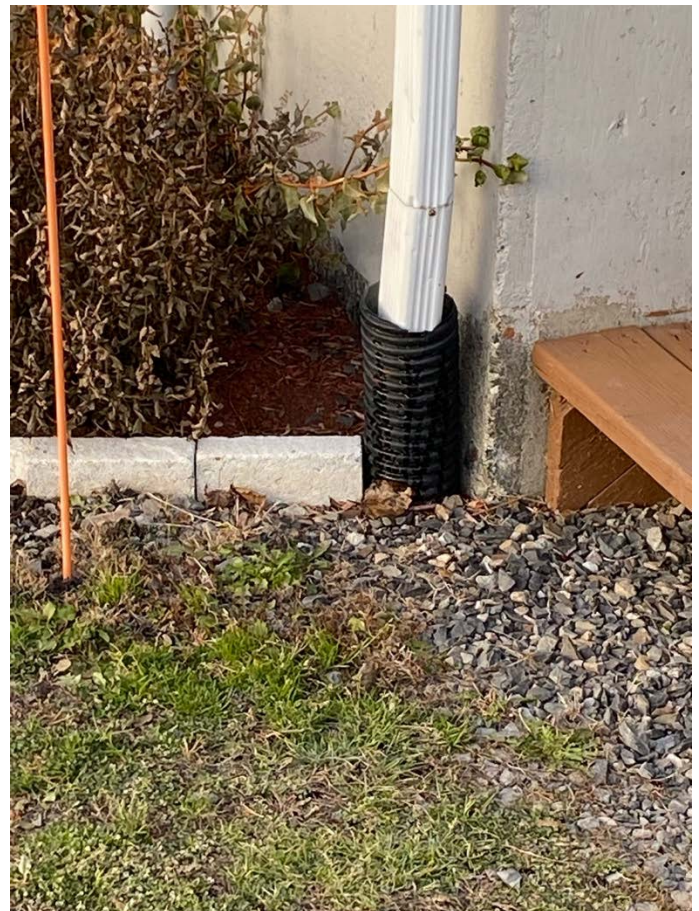
- Vapour is seen coming from the rain gutter.
- Source of infiltration and inflow during heavy rain and snow melt due to the weeping tile being cross connected with the sanitary system as opposed to the drainage/storm system.

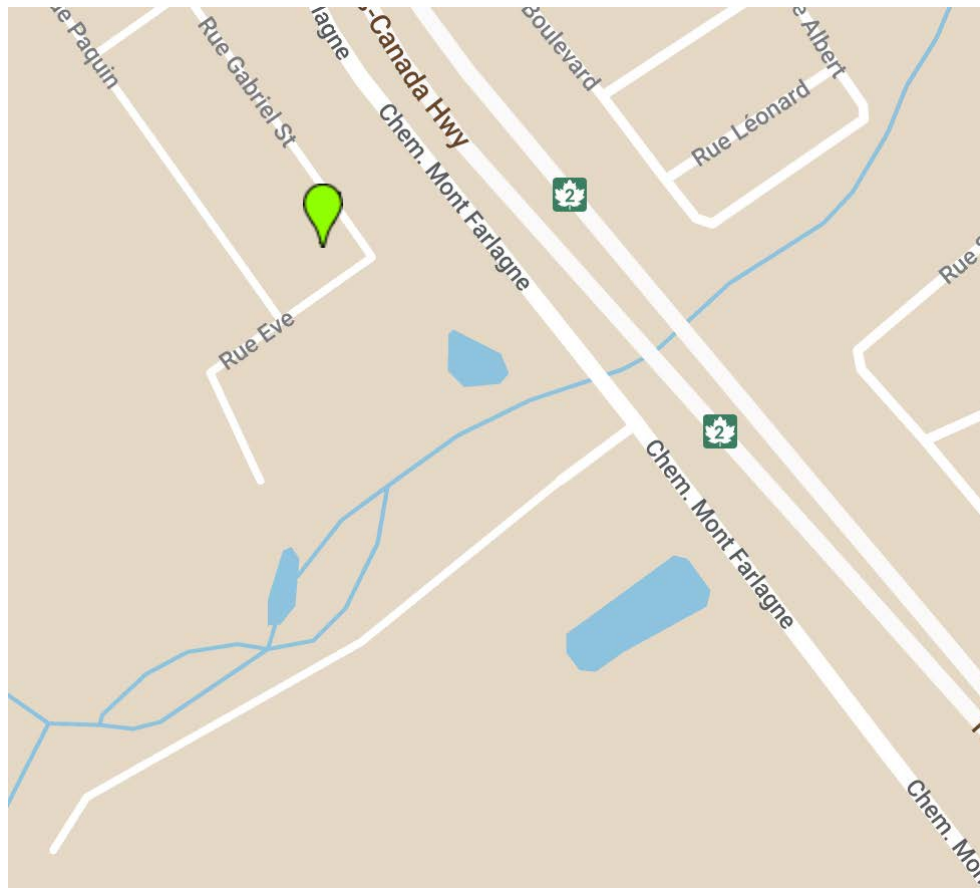
- The vapour did not continue past the river under TCH, the pipe is likely full of water from sag or river infiltration.

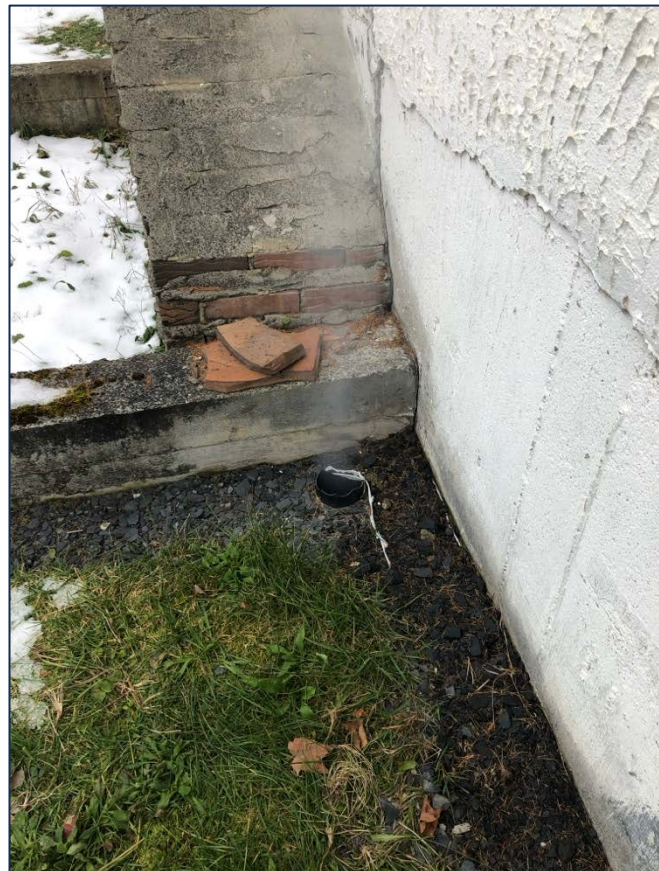
- Vapour coming from a pipe sticking out of the ground near the back corner of the foundation, indicating that the pipe is either broken or uncapped and water can enter the sanitary system.
- Possible low source of infiltration and inflow since the pipe appears to be at or above ground level.

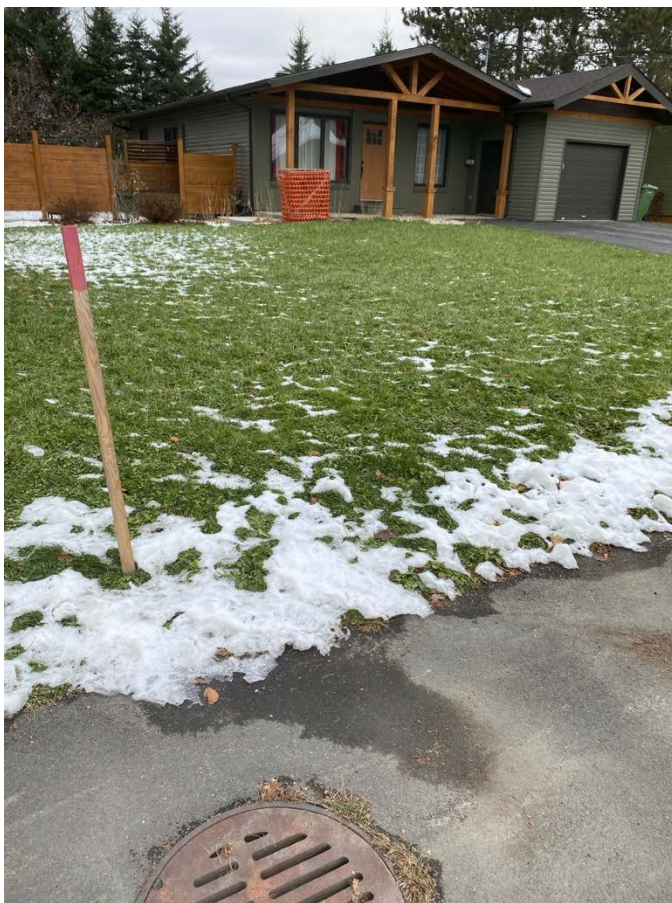
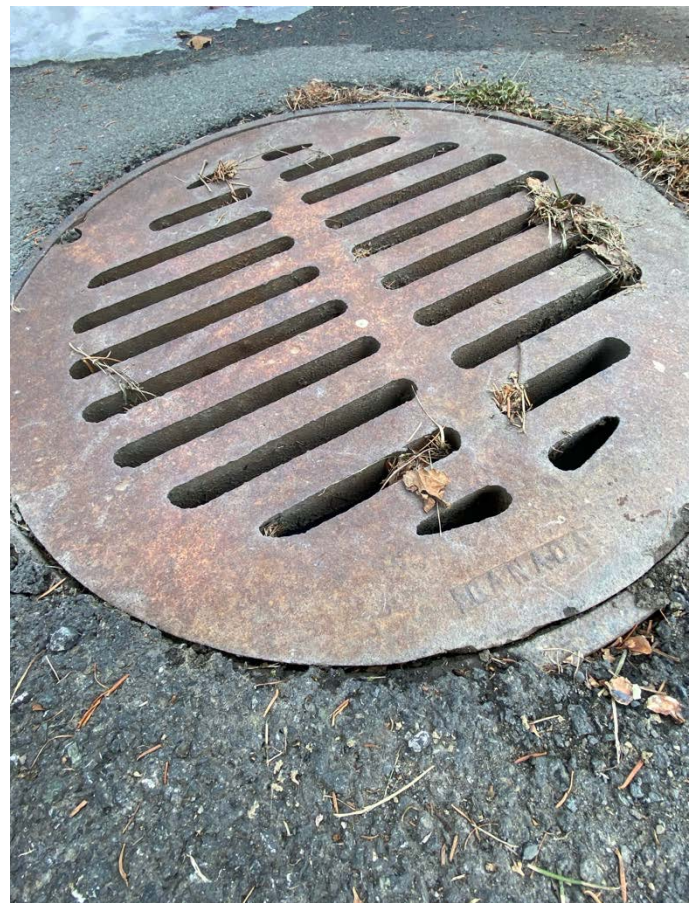
- The vapour is seen exiting the storm manhole at the West end of St. Joseph Rd near #26
- Storm and sanitary manholes are very close to each other, indicating a possible superficial cross connection of the storm sewer with the sanitary system, allowing vapour to travel just under asphalt, interior inspection is recommended.

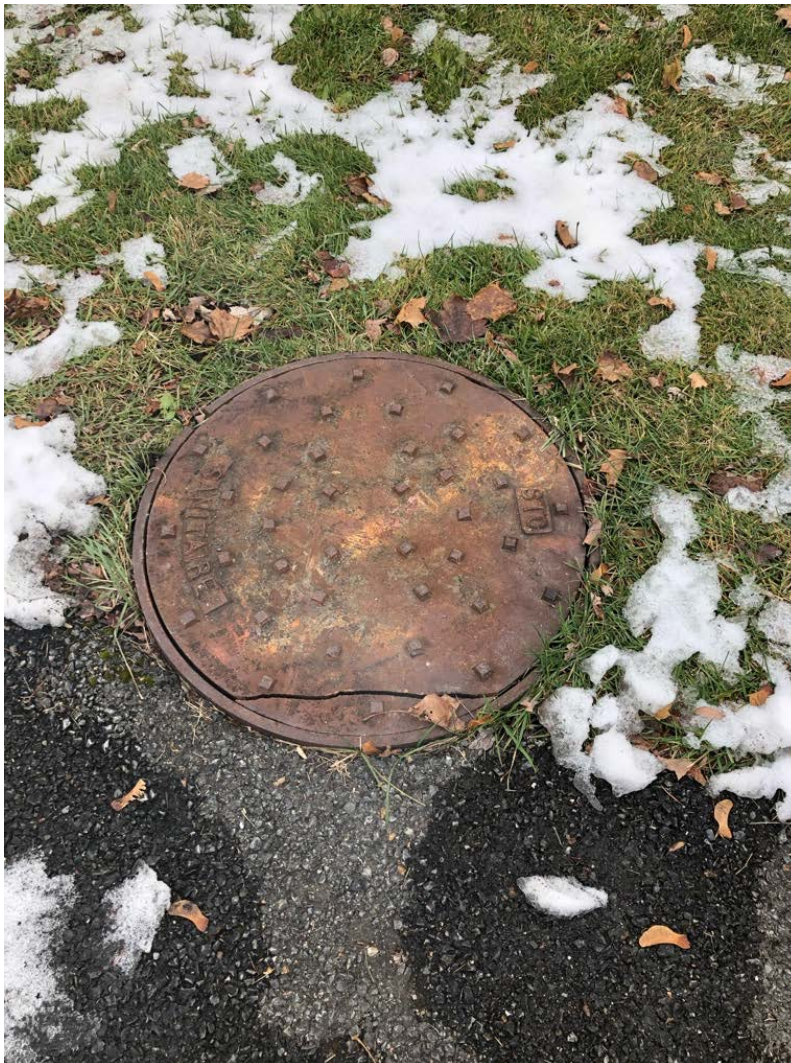
- The manhole cover in front of #21 Babineau is cracked.
- Potential significant source of infiltration and inflow during periods of runoff and snow melt.

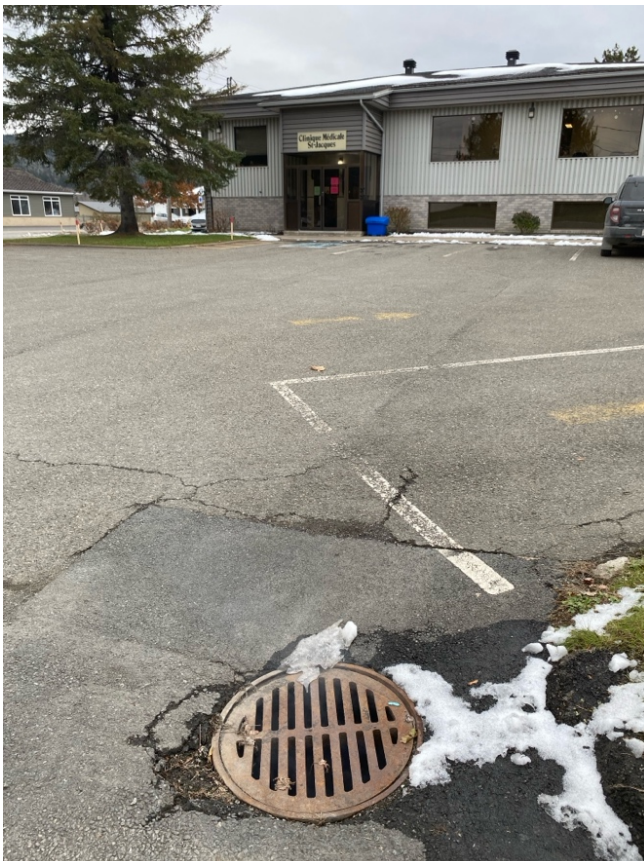
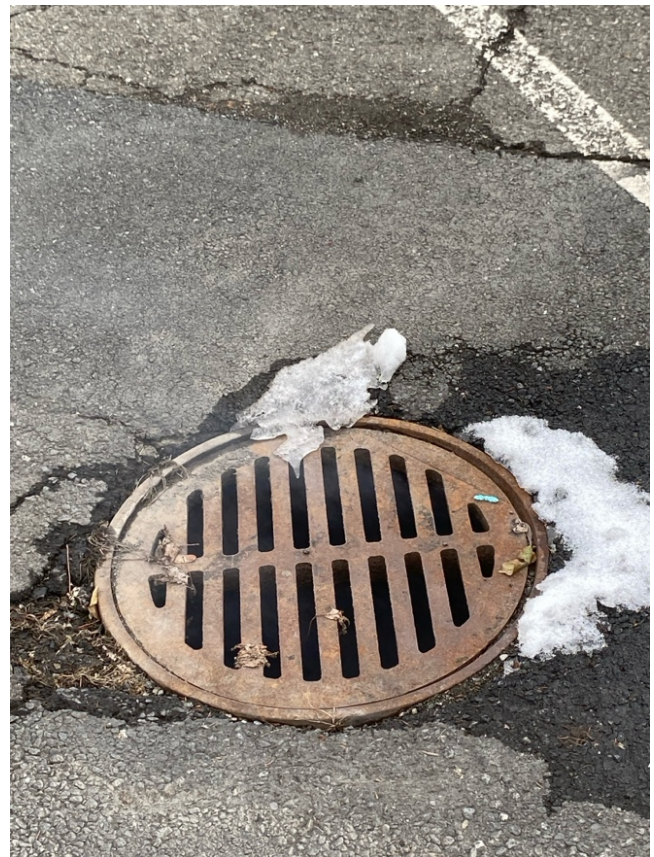
- The storm catch basin in the entrance to St-Jacques Medical Clinic had vapour exiting.
- This indicates a cross connection of the storm sewer with the sanitary system.
- A significant source of infiltration and inflow during weather events and snow melt, a large amount of storm water will enter the sanitary system, increasing flows and overall demand on the system.

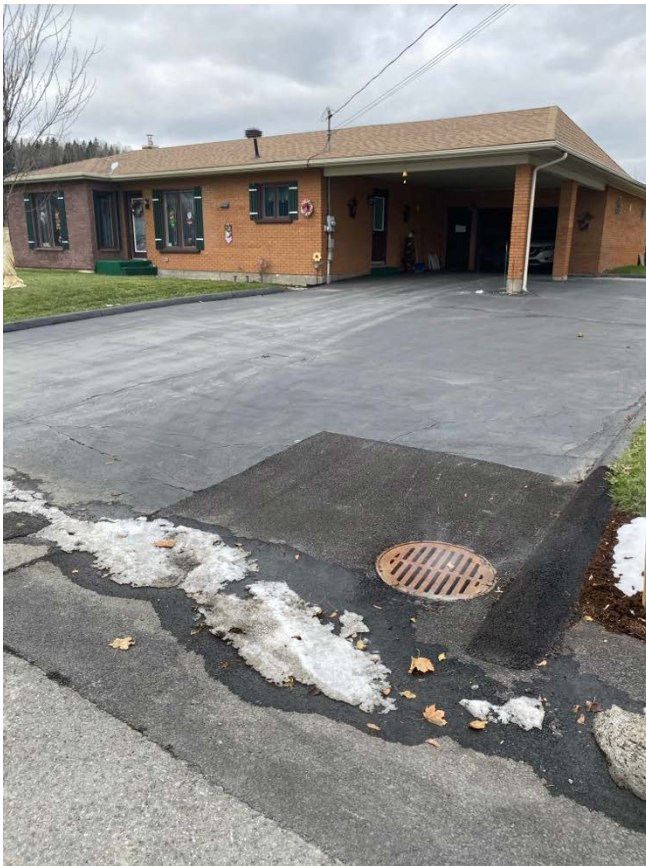
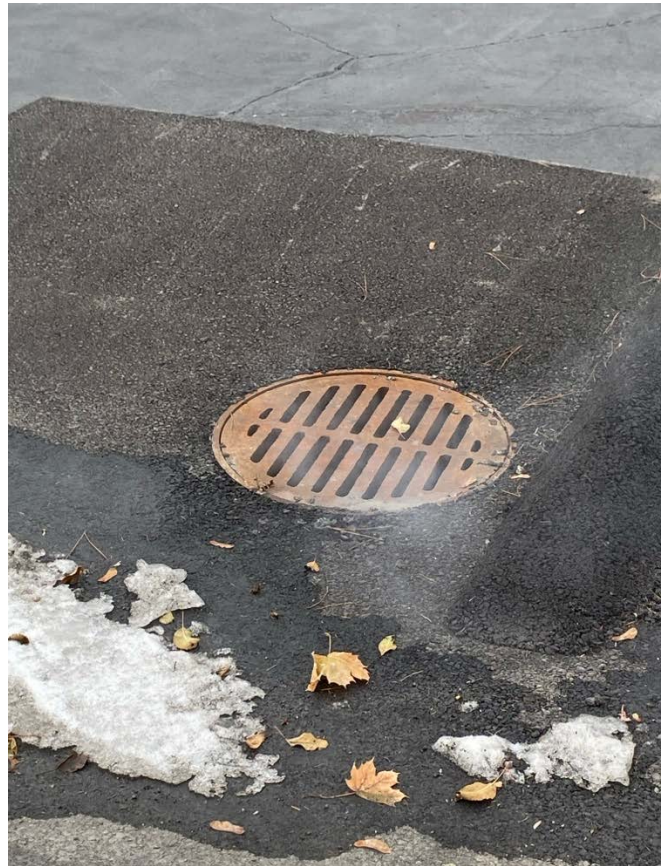
- The storm grate in the driveway of #6 Rue Charest had vapour exiting heavily.
- This indicates a cross connection of the storm sewer with the sanitary system.
- A significant source of infiltration and inflow during weather events and snow melt, a large amount of storm water will enter the sanitary system, increasing flows and overall demand on the system.

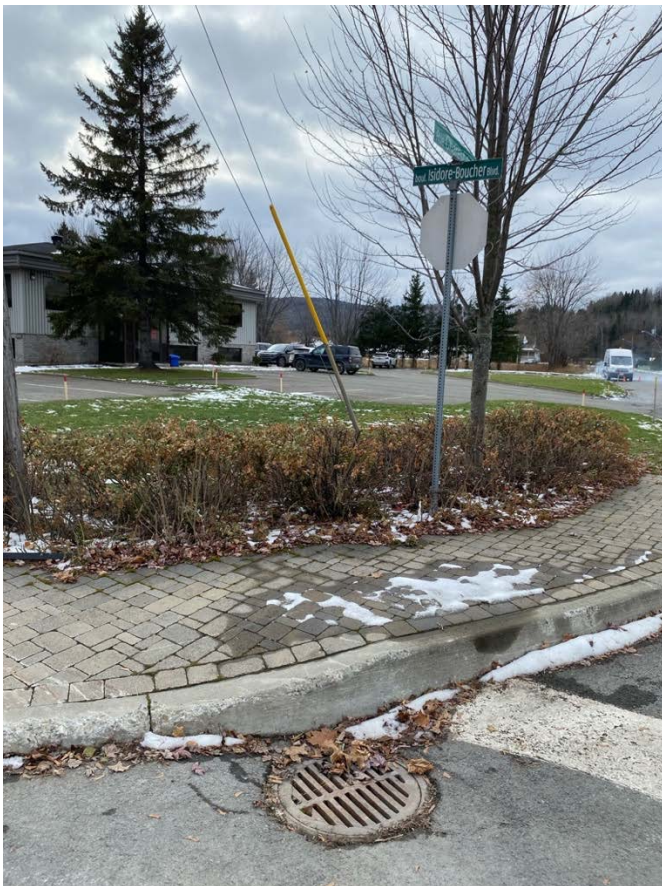
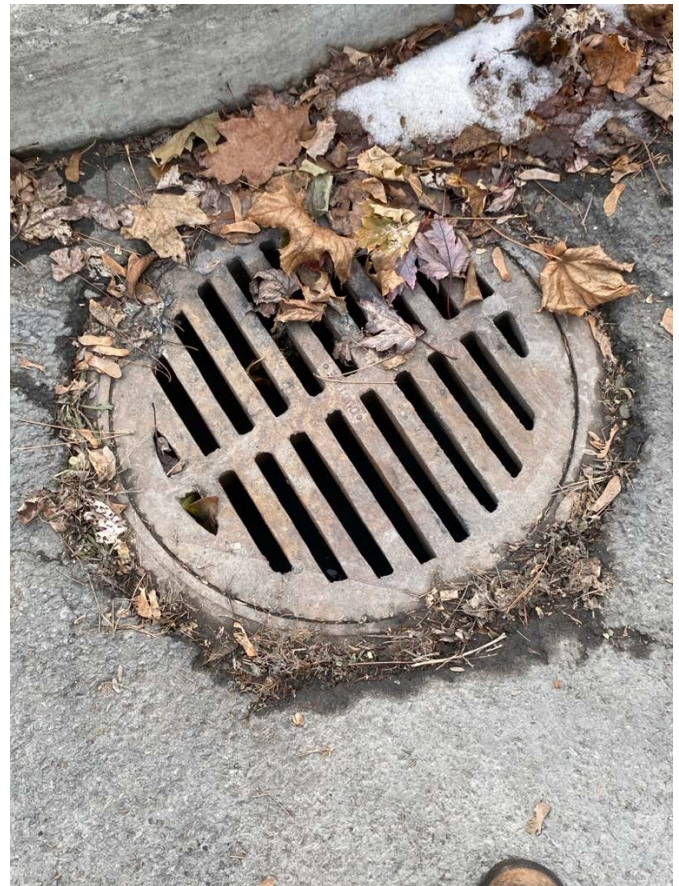
- The storm catch basin at the intersection of Rue Charest & Isidore-Boucher Blvd had a light amount of vapour exiting.
- This indicates a cross connection of the storm sewer with the sanitary system.
- A significant source of infiltration and inflow during weather events and snow melt, a large amount of storm water will enter the sanitary system, increasing flows and overall demand on the system.

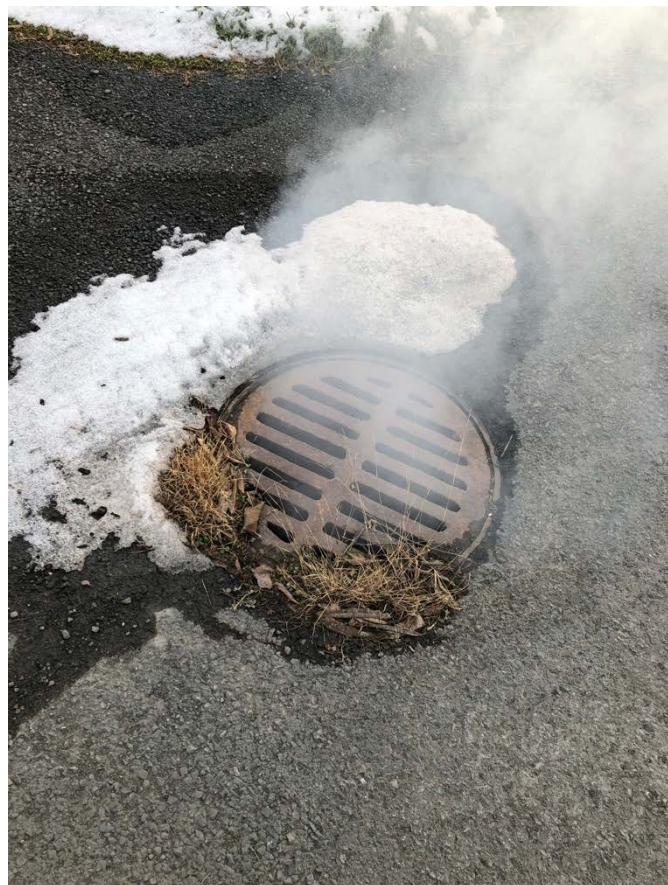
- The manhole cover is a storm grate, with heavy vapour as a result of using an improper manhole cover.
- Source of infiltration and inflow during heavy weather events, snow melt, and runoff.

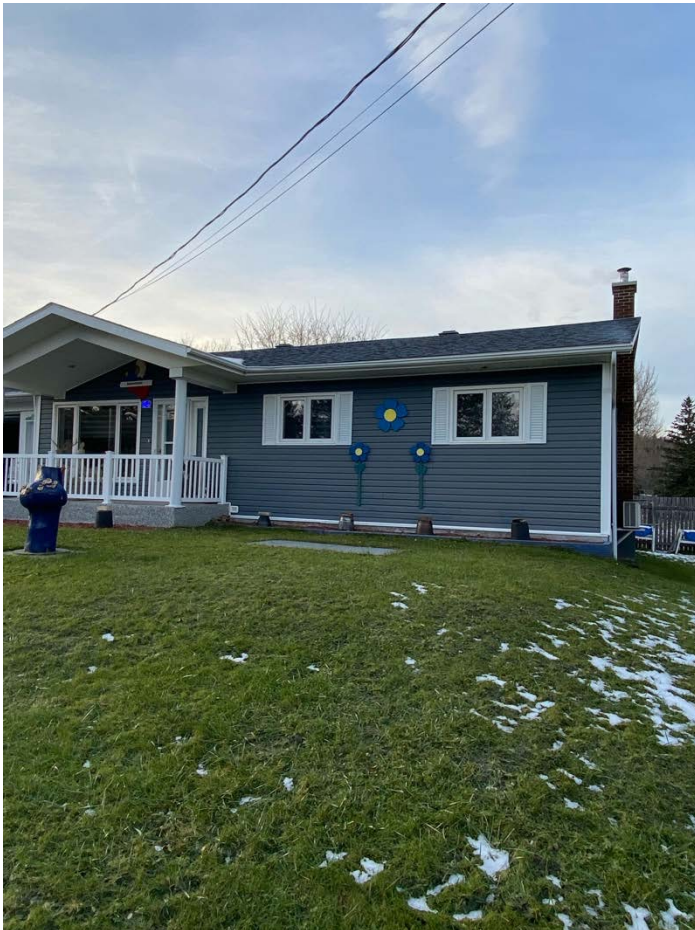
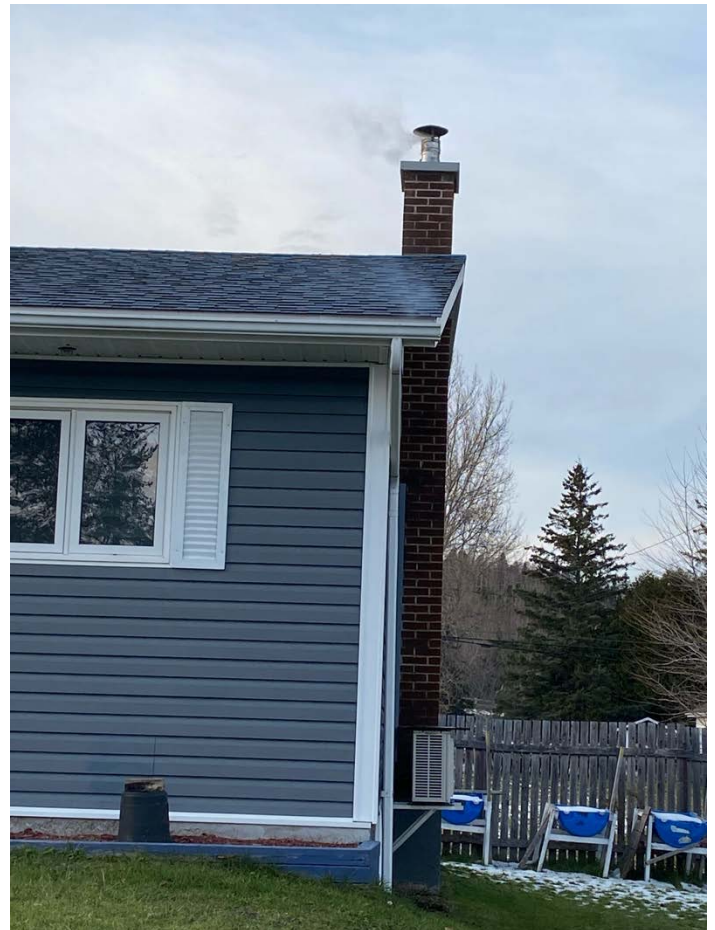
- Vapour was discovered coming from the rain gutter.
- Source of infiltration and inflow during heavy rain and snow melt due to the weeping tile being cross connected with the sanitary system as opposed to the drainage/storm system.

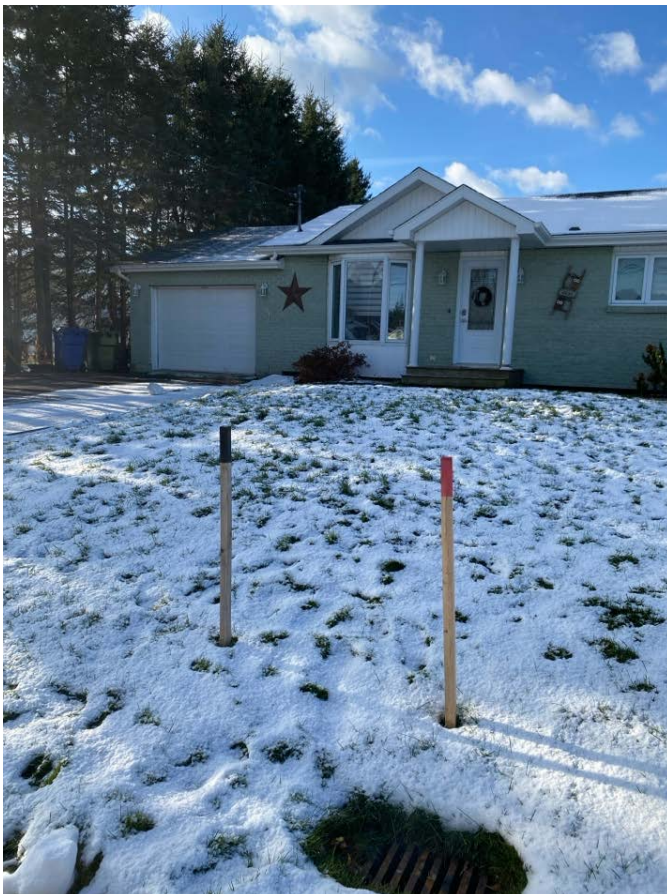
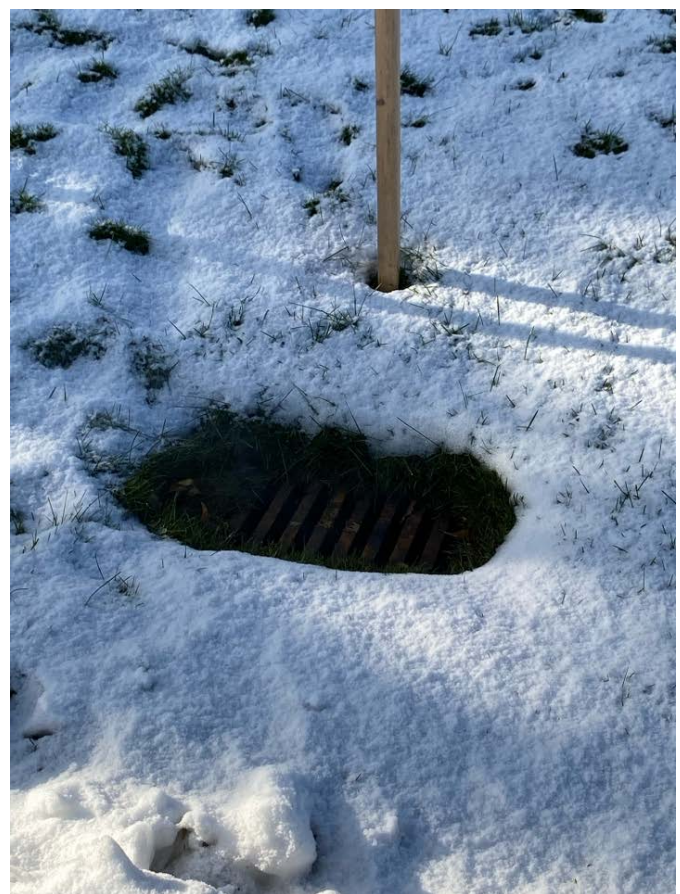
- Vapour was seen escaping from the storm grate in front of the property.
- This indicates a cross connection of the storm sewer with the sanitary system.
- A significant source of infiltration and inflow during weather events and snow melt, a large amount of storm water will enter the sanitary system, increasing flows and overall demand on the system.

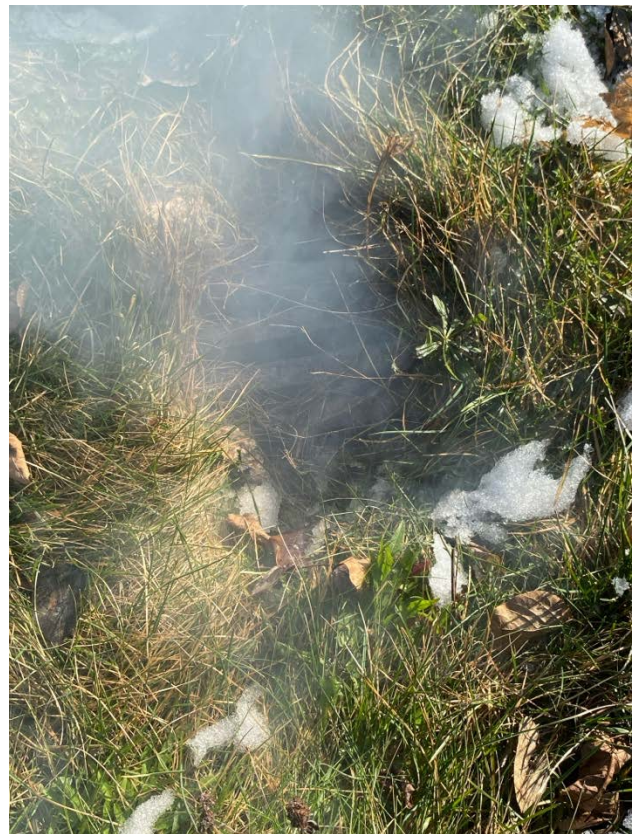
- The sanitary manhole cover at the end of Rue Duguay is a storm grate. A heavy amount of vapour was exiting through as a result of using an improper manhole cover.
- Source of infiltration and inflow during heavy weather events, snow melt, and runoff.

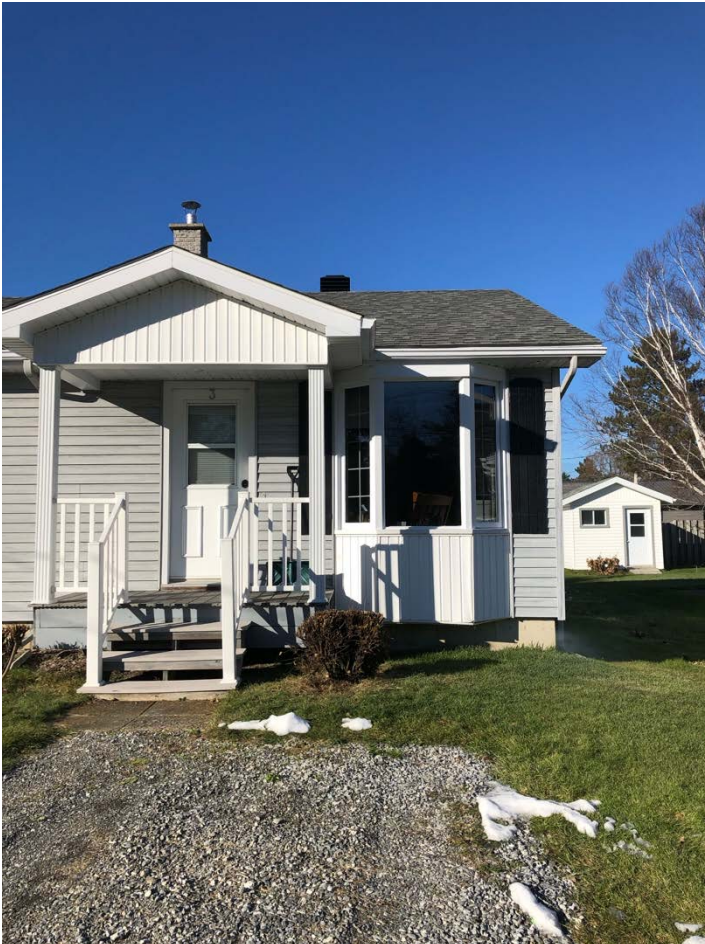
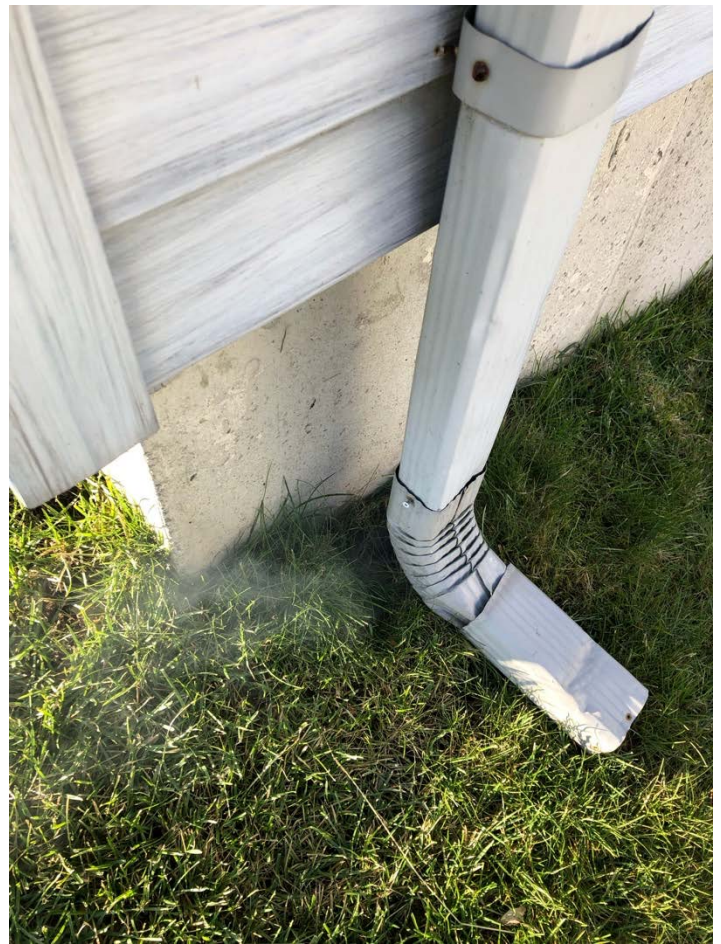
- Vapour coming from a pipe near the front corner of the foundation, suggesting a possible weeping tile tied in.
- Source of infiltration and inflow during heavy rain and snow melt due to the weeping tile being cross connected with the sanitary system as opposed to the drainage/storm system.

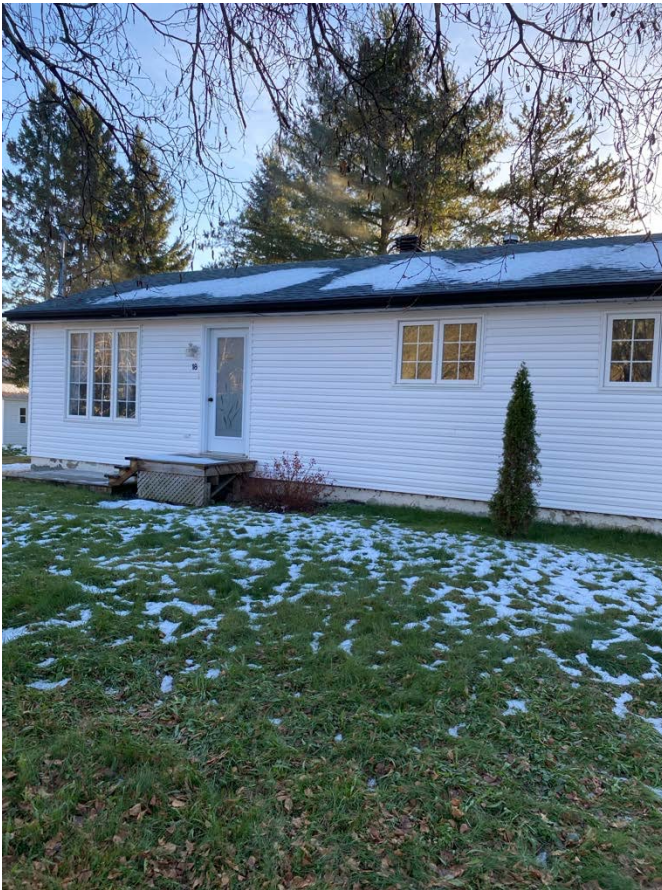
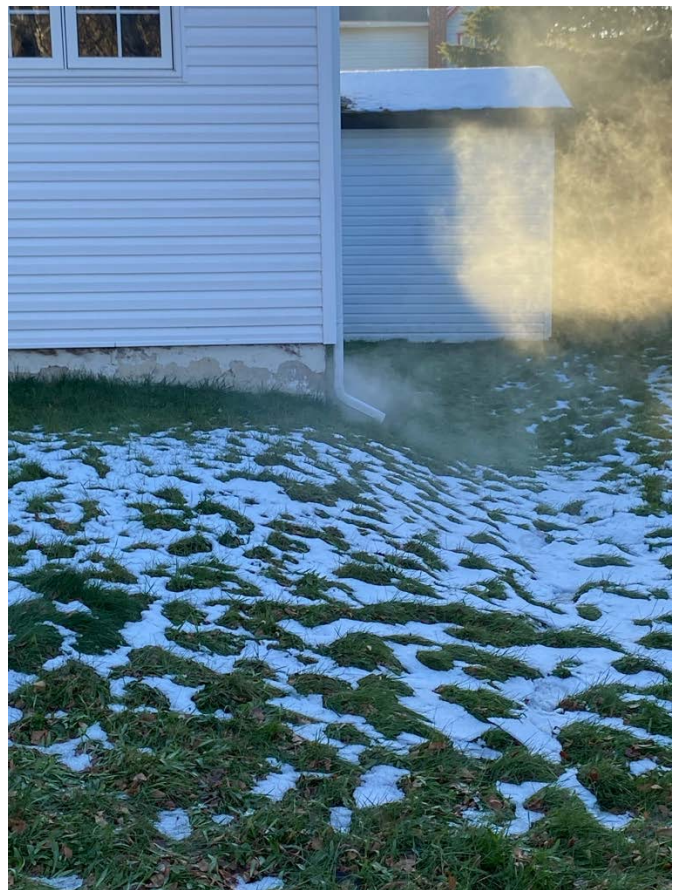
- Source of infiltration and inflow during heavy rain and snow melt due to the weeping tile being cross connected with the sanitary system as opposed to the drainage/storm system.

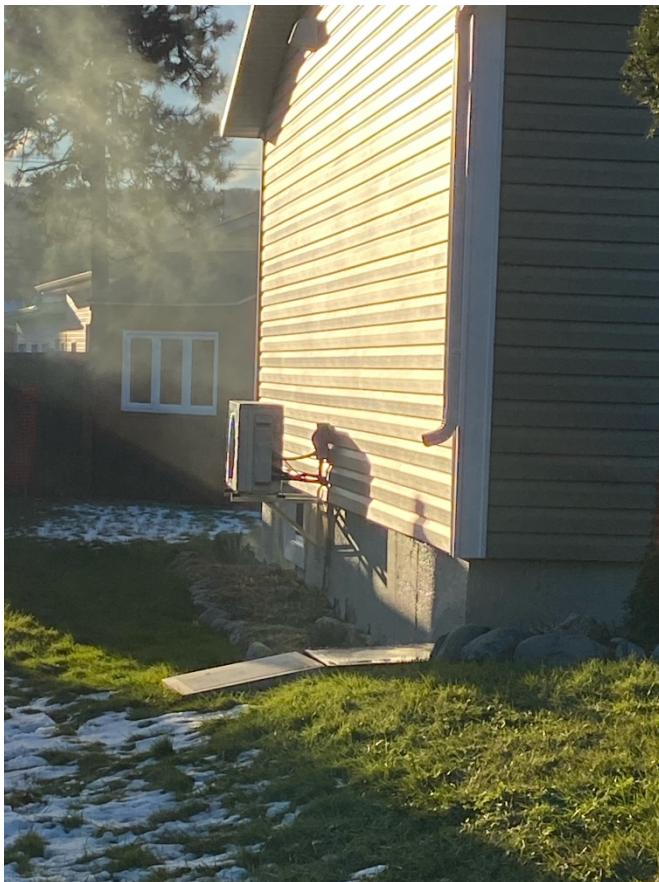
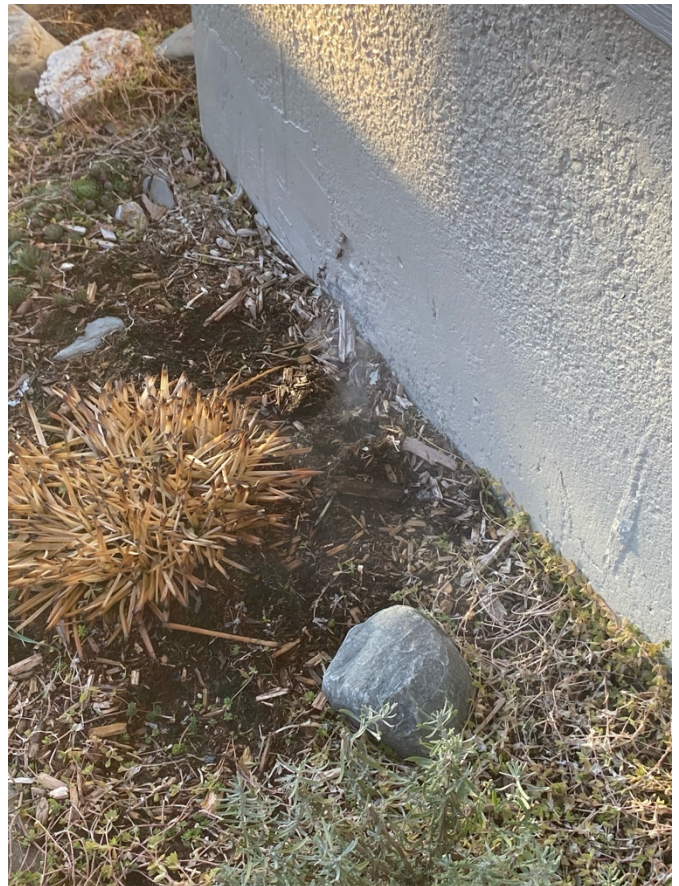
- Source of infiltration and inflow during heavy rain and snow melt due to the weeping tile being cross connected with the sanitary system as opposed to the drainage/storm system.

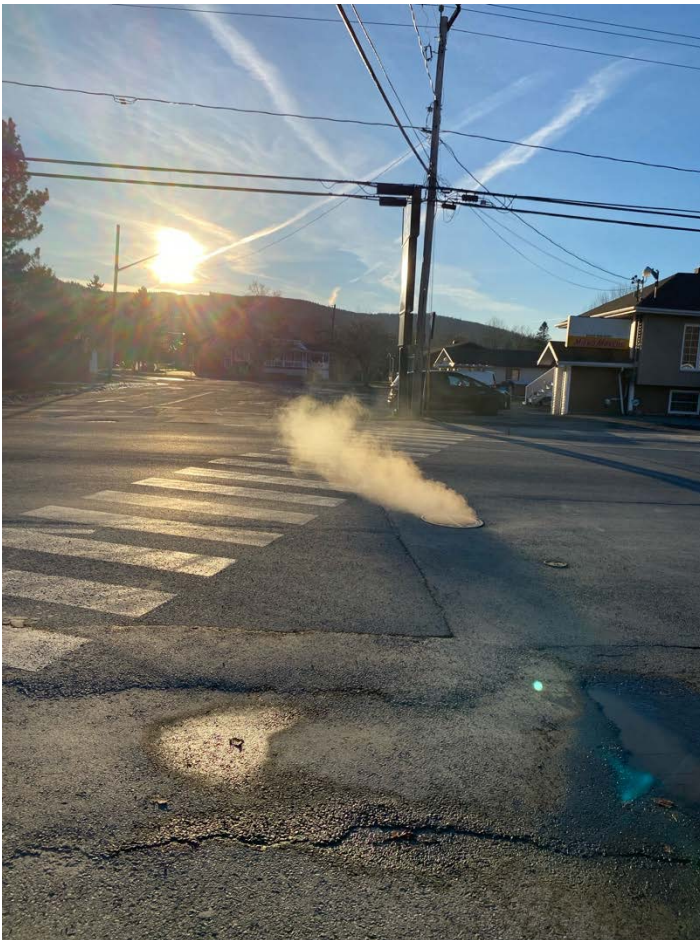
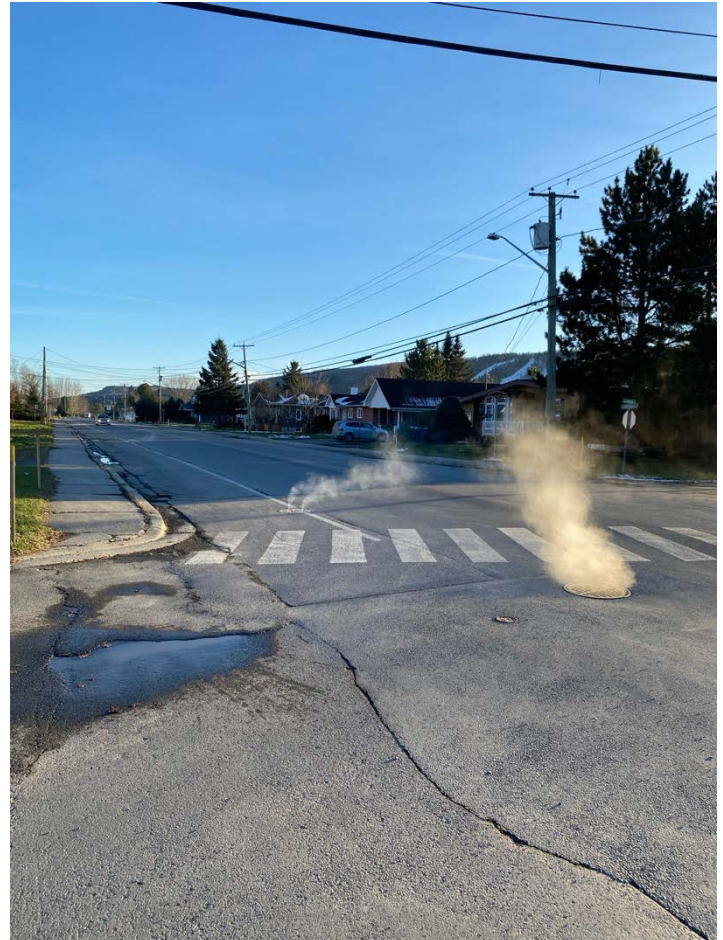
- Storm manhole had significant amount of vapour escaping.
- This indicates a cross connection of the storm sewer with the sanitary system.
- A significant source of infiltration and inflow during weather events and snow melt, a large amount of storm water will enter the sanitary system, increasing flows and overall demand on the system.

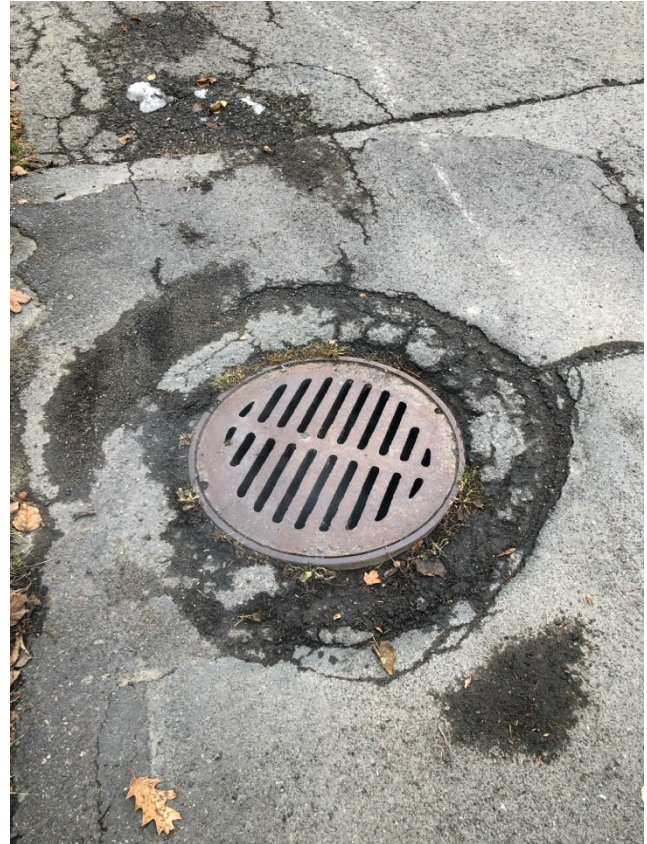
- A cross connection of the storm sewer with the sanitary system.
- A significant source of infiltration and inflow during weather events and snow melt, a large amount of stormwater will enter the sanitary system, increasing flows and overall demand on the system.

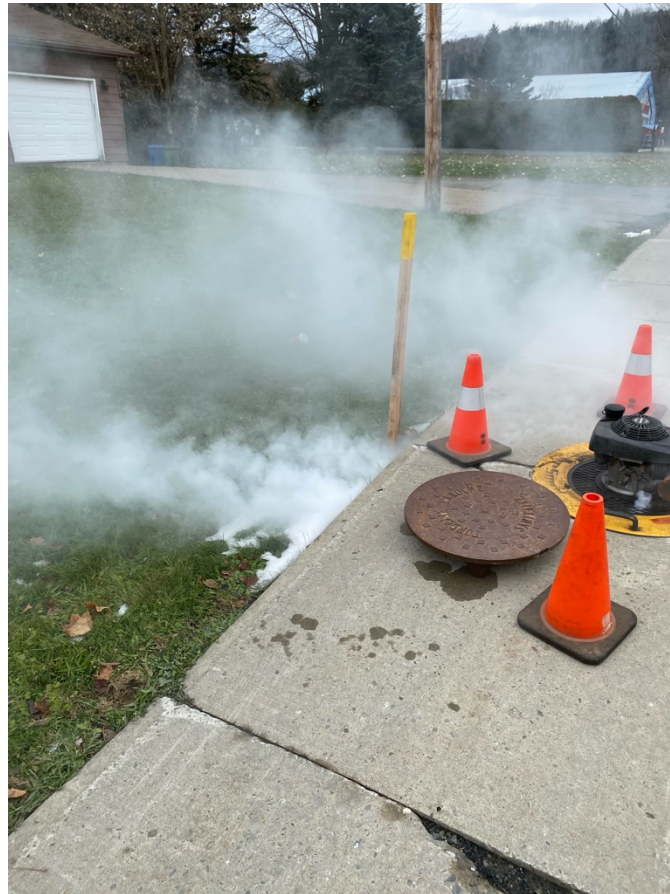
- The sidewalk is cracked and heaved up around the testing site, a heavy amount of vapour is escaping from the area.

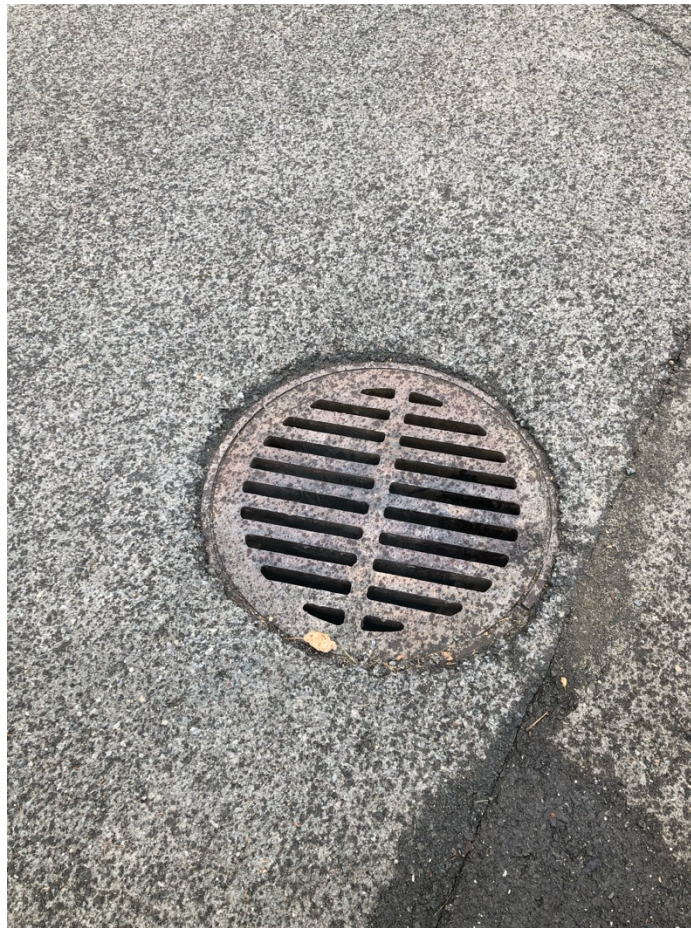
- Catch basin smoking lightly in front of the driveway, possibly superficial and just travelling under pavement from nearby sanitary MH (interior inspection recommended).
