**ROY  
CONSULTANTS**

**Étude hydraulique  
du quartier Saint-Jacques  
Rapport final**

Edmundston, NB

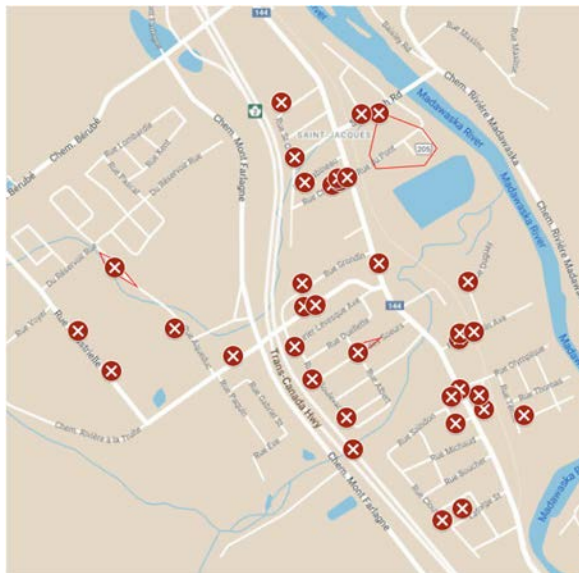
**Figure no 4 : Emplacement approximatif des défailances identifiées**

Les gouttières et les structures d'égouts pluviaux branchées au système sanitaire sont les défaillances qui risquent d'avoir un plus gros impact sur le réseau d'égouts sanitaires, car cela a le potentiel de générer des débits d'eau considérables. Les essais à la vapeur ne peuvent pas identifier les connexions de pompes submersibles aux égouts sanitaires. La figure suivante montre l'emplacement approximatif des défaillances.

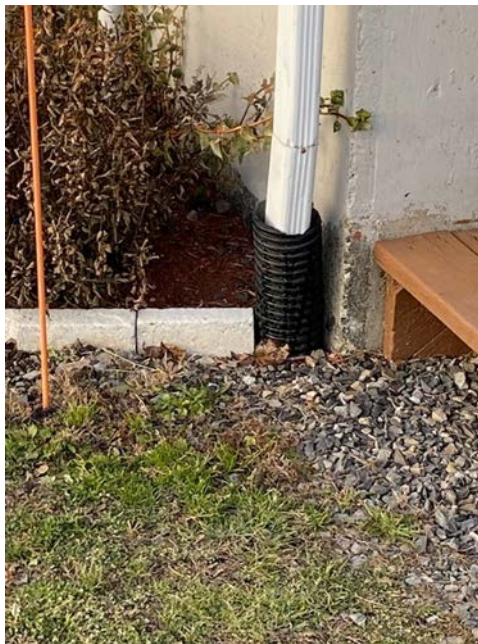
**Photo no 3 : Exemple de drain qui se déverse sous terre**

Il est déconseillé d'avoir des drains de toiture branchés directement aux égouts municipaux, car cette méthode peut de générer des débits d'eau considérables lors des événements de pluie. Puisqu'il n'y a aucune infiltration d'eau et que les pentes de toit sont normalement grandes, l'eau de pluie est dirigée vers les gouttières très rapidement, ce qui résulte en un débit d'eau élevé. Pendant un événement de pluie d'envergure (période de récurrence de 1 en 100 ans – un

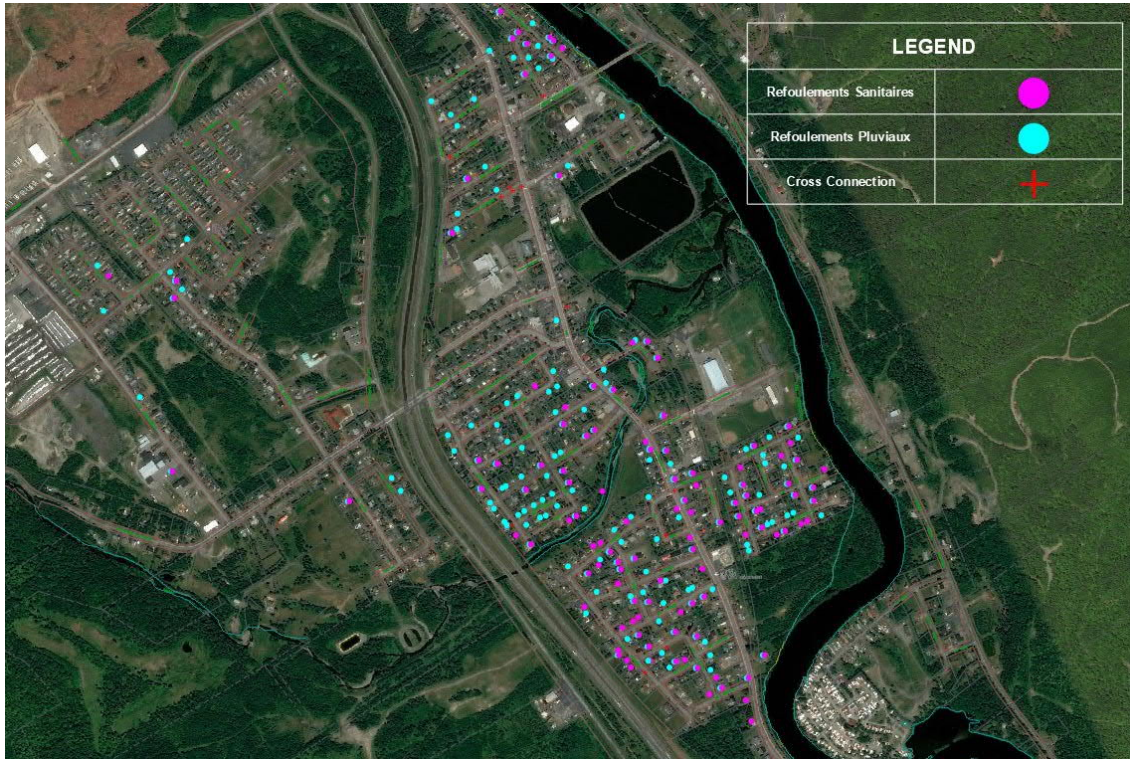
Figure no 9 : Emplacement approximatif des refoulements et des connexions croisées

La figure suivante montre l'emplacement approximatif des bâtiments qui ont subi des refoulements d'égouts sanitaires et pluviaux ainsi que l'emplacement des connexions croisées dans le système.

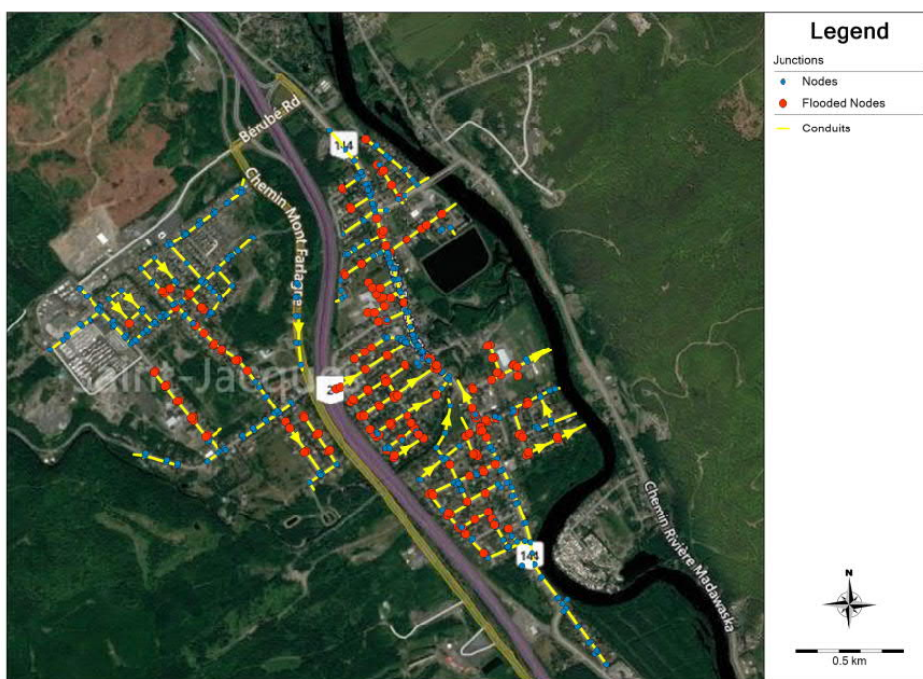
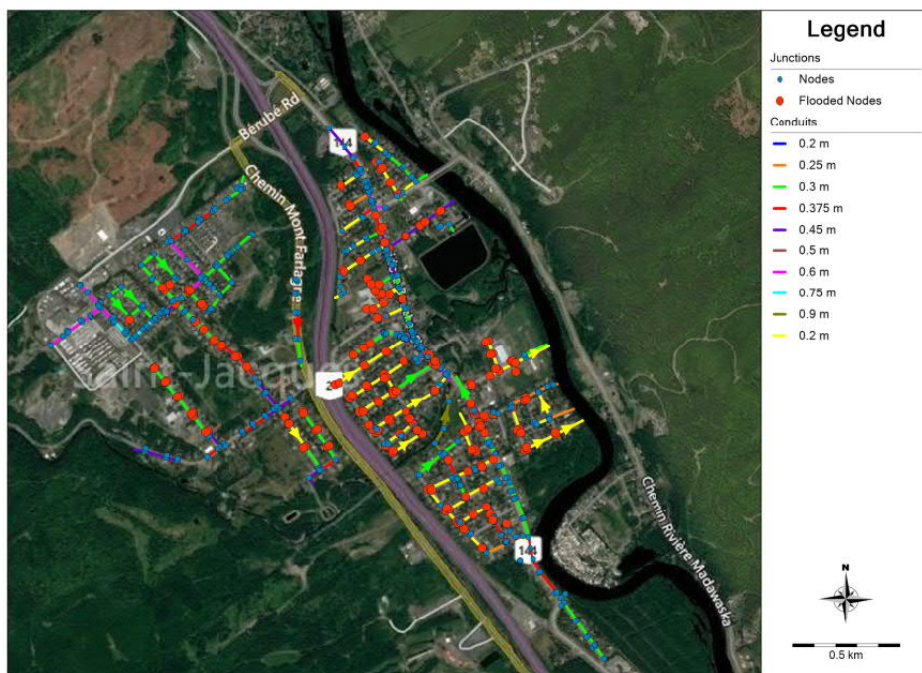
**Figure no 16 : Extrait du modèle PCSWMM des égouts pluviaux – Emplacement des regards qui débordent (pluie de 2 ans)**

Les figures 16 et 17 montrent l'emplacement des regards et des puisards qui déborderaient lors d'une pluie avec une période de récurrence de 2 ans. La figure 18 montre l'emplacement des regards et des puisards qui seraient surchargés pendant ce même événement de pluie. Plusieurs structures surchargées déborderaient également.

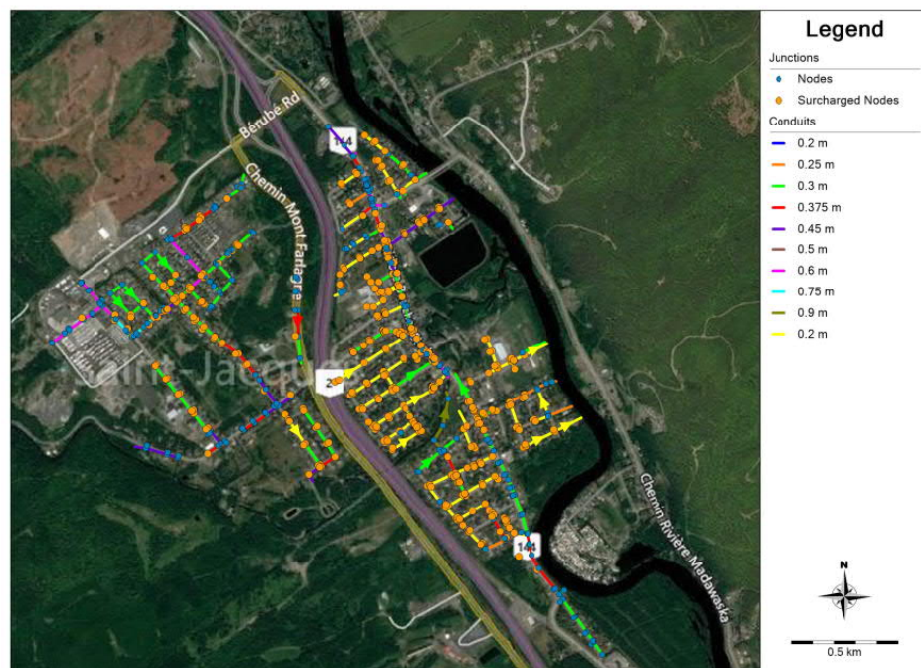
Figure no 18 : Extrait du modèle PCSWMM des égouts pluviaux – Emplacement des regards qui sont surchargés avec des diamètres des conduites (pluie de 2 ans)

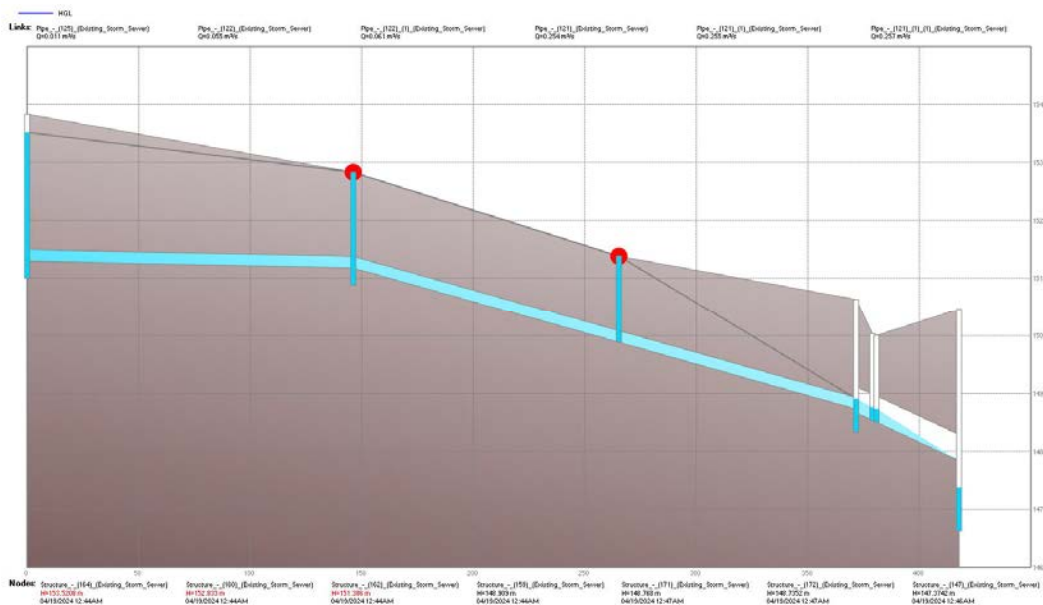
- La ligne hydraulique dans la majorité des systèmes d'égouts pluviaux est plus haute que le dessus des conduites.
  - La ligne hydraulique est une ligne imaginaire qui représente la hauteur de l'eau (ou la pression de l'eau) à chaque point d'une conduite ou d'un canal.
- Les conduites de 200 mm de diamètre semblent généralement être sous-dimensionnées. La figure suivante présente un exemple de l'avenue Laurier-Levesque. Le système n'est plus surchargé lorsque la conduite passe de 200 mm de diamètre à 450 mm (le système du chemin Rivière-à-la-Truite se décharge dans la même conduite de 450 mm, d'où le changement considérable de diamètre).

**Figure no 21 : Extrait du modèle PCSWMM des égouts pluviaux – Égout pluvial de 200 mm sur l'avenue Laurier-Levesque**

- Remplacement de conduites sous-dimensionnées par des conduites qui pourraient gérer les débits de conception (tempête de 1 en 5 ans);
- Ajouter des systèmes de contrôle de débit à certaines structures pour réduire la quantité d'eau qui entre dans le système. À ces endroits, une plus grande quantité d'eau ruissellerait à la surface. Une évaluation plus approfondie serait requise afin de déterminer à quel endroit ceci serait faisable sans causer de problèmes.

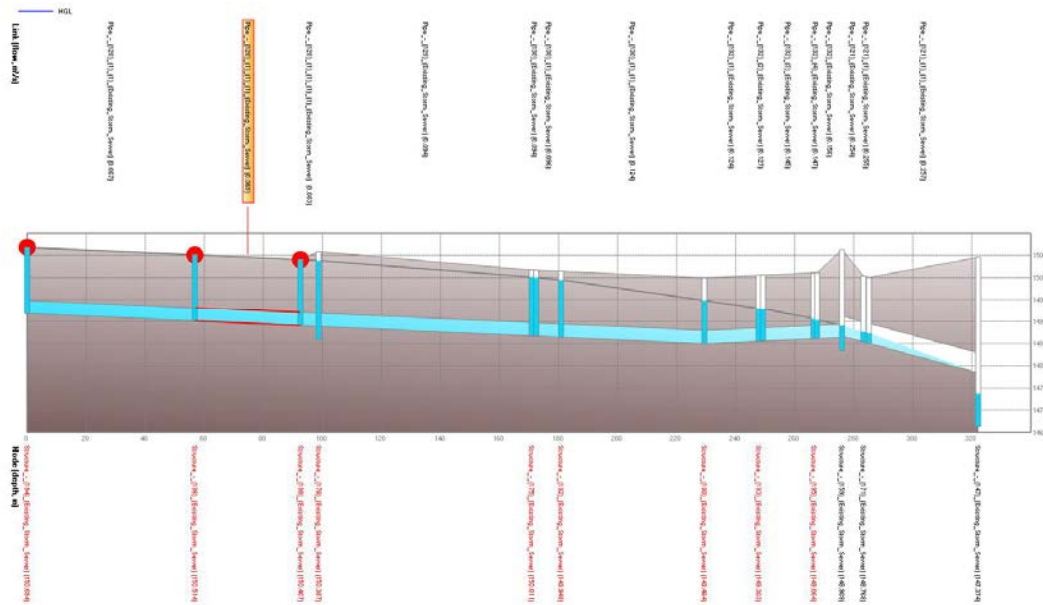
Figure no 23 : Extrait du modèle PCSWMM des égouts pluviaux – Égout pluvial de 300 mm sur le chemin Rivière-à-la-Truite

- Les conduites de 300 mm de diamètre semblent généralement être sous-dimensionnées. La figure suivante présente un exemple pour le système du chemin Rivière-à-la-Truite (300 mm de diamètre se décharge dans une conduite de 450 mm à l'intersection avec l'avenue Laurier-Levesque).

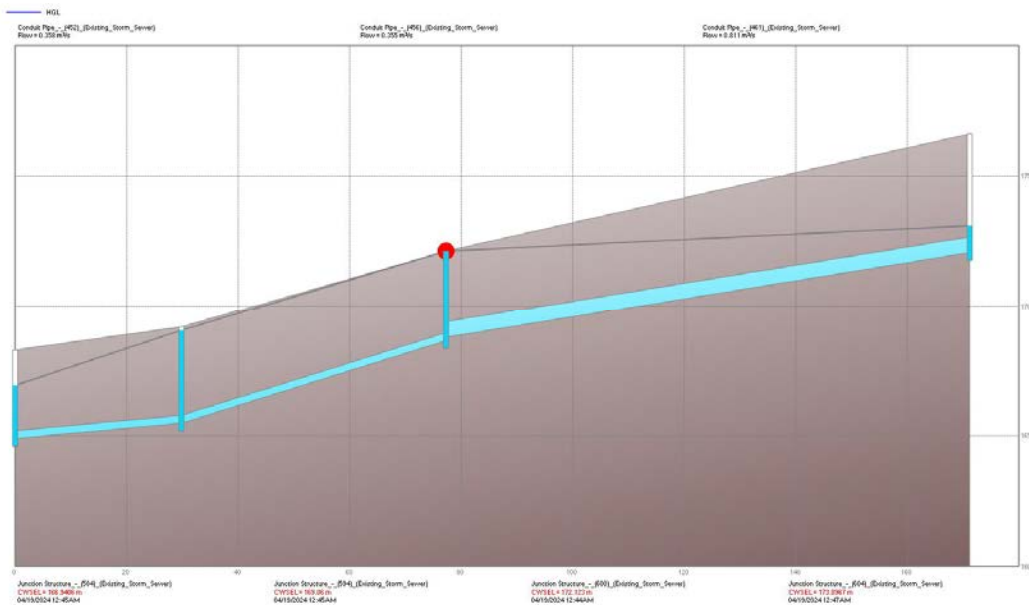
**Figure no 24 : Extrait du modèle PCSWMM des égouts pluviaux – Système no 9 à l'emplacement du changement de diamètre de 600 mm à 300 mm**

- Les systèmes d'égouts pluviaux dans les rues secondaires résidentielles semblent généralement être sous-dimensionnés;
- Sur la rue Aqueduc (Système no 9), la ligne principale des égouts pluviaux passe d'un diamètre de 600 mm à un diamètre de 300 mm (dans le sens de l'écoulement) à la rue des Trembles. Ceci fait en sorte que la ligne hydraulique monte rapidement à cet endroit. La figure suivante montre que la ligne hydraulique (ligne grise en haut de la conduite) monte jusqu'à la surface. La conduite de 300 mm de diamètre est à gauche et la conduite de 600 mm de diamètre est à droite.

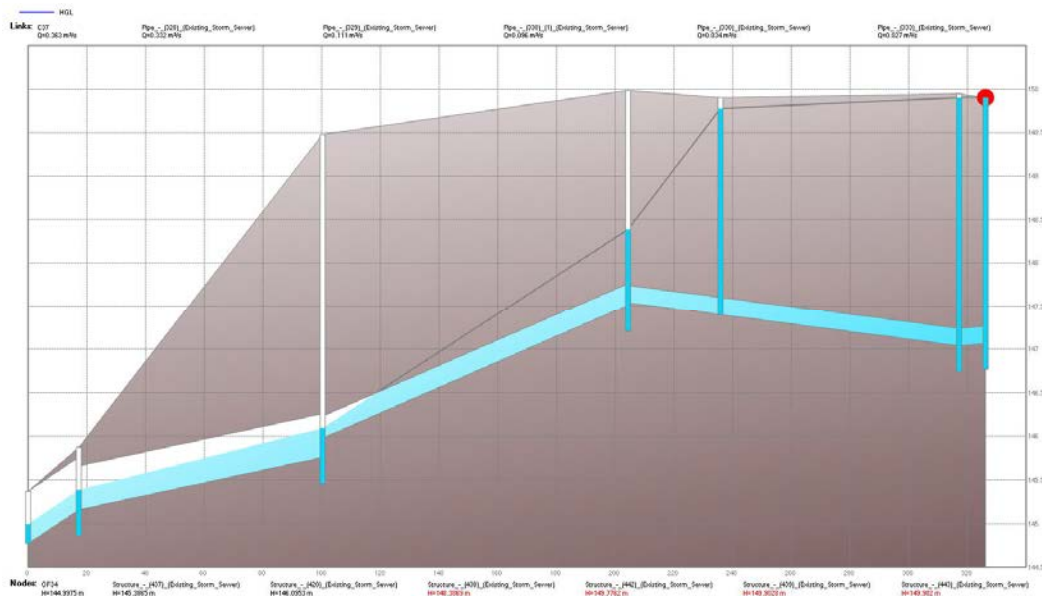
Figure no 25 : Extrait du modèle PCSWMM des égouts pluviaux – Impact de conduites avec une pente négative

- Plusieurs conduites semblent avoir une pente négative, ce qui réduit la capacité des systèmes d'égouts pluviaux. La figure suivante est un exemple pour la rue Marchand jusqu'à la rue Laforge (en passant par la rue Cloutier);

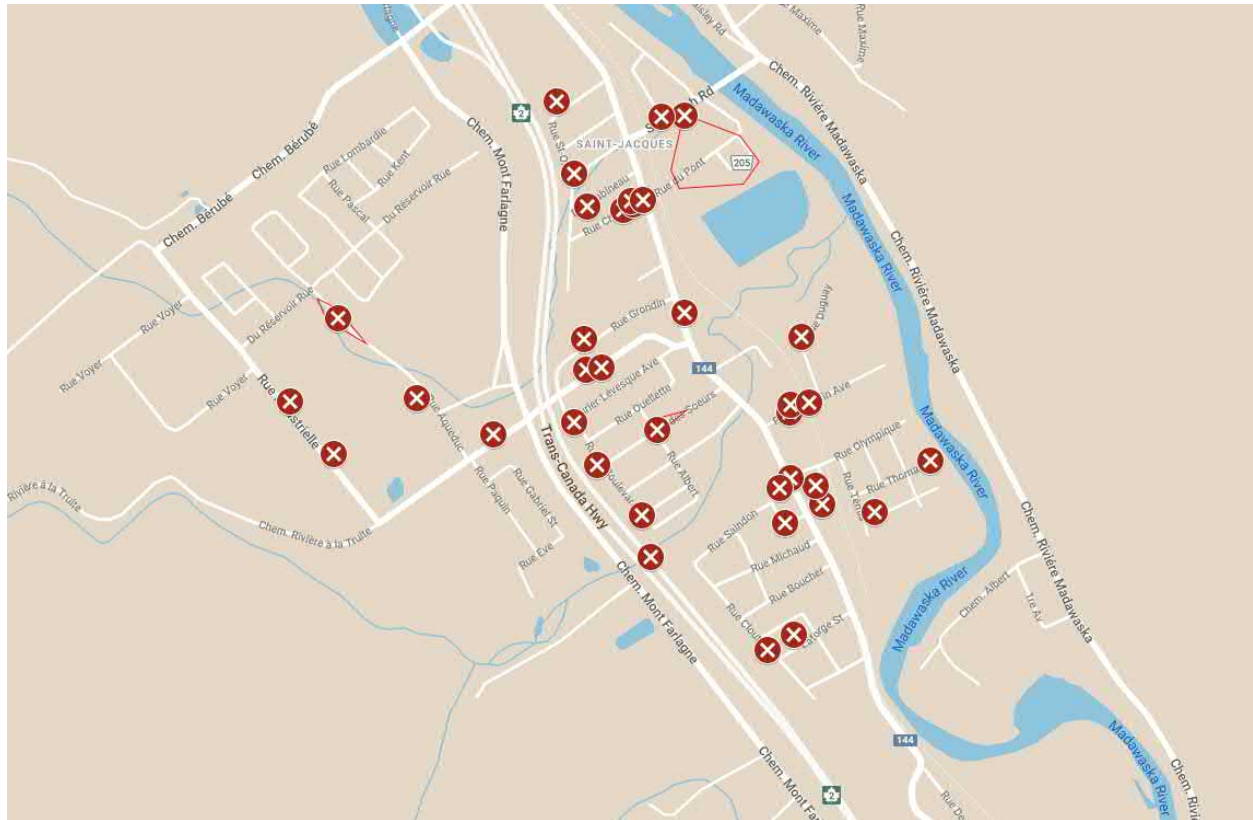
Figure 2.2.2 Map of all identified deficiencies during the vapour testing study

The map below identifies the locations of the 35 deficiencies associated with the wastewater system that were found throughout the Saint-Jacques area of the City of Edmundston (NB) during the vapour testing study.

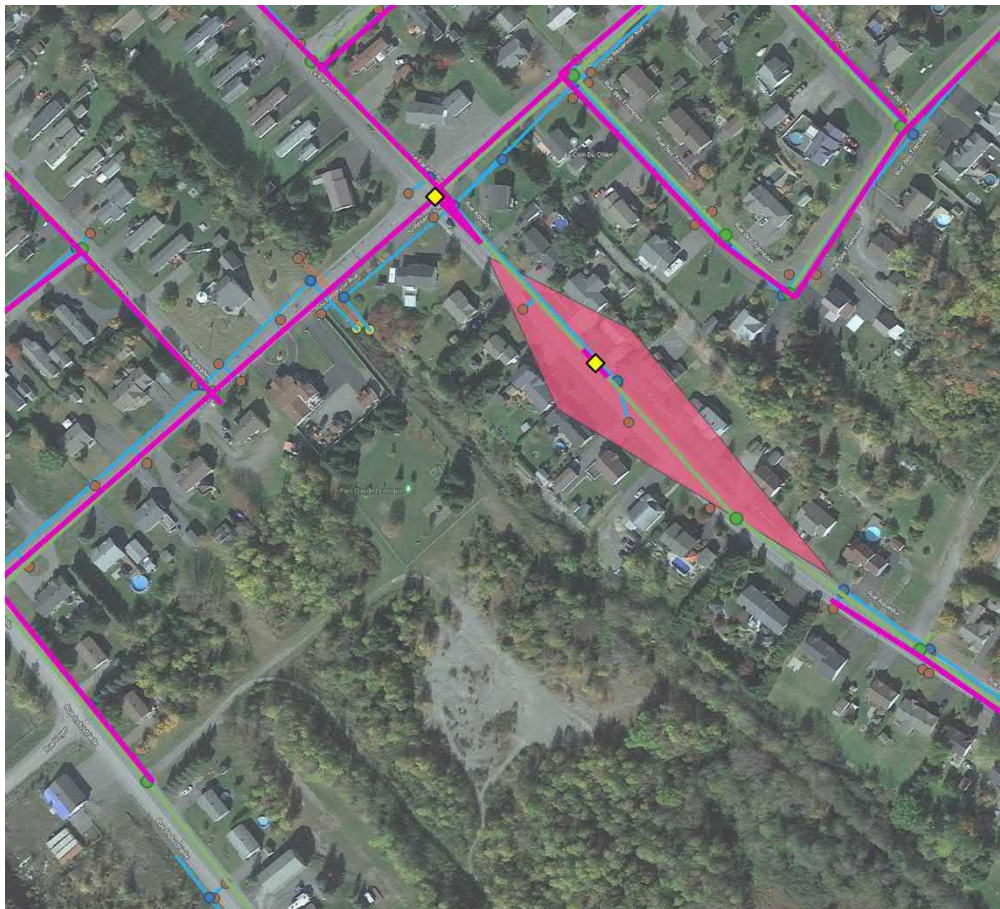
Deficiency Report Number: D1:D1

Location of Deficiency: Between #73 & #51 Rue Aqueduc

Deficiency: Possible line sag or surcharged

- There were no signs of the vapour travelling between manholes.
- Indicating there is a possible sag in the line or a blockage causing flooding in the line.

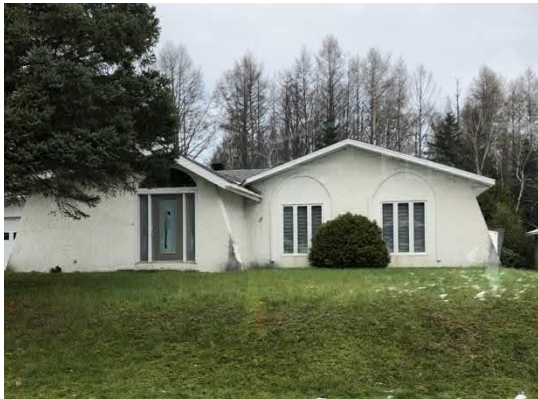
Deficiency Report Number: D2:D5

Location of Deficiency: #30 Rue St-Onge

Deficiency: **Uncapped pipe**

- Vapour coming from a pipe sticking out of the ground near the back corner of the foundation, indicating that the pipe is either broken or uncapped and water can enter the sanitary system.
- Possible low source of infiltration and inflow since the pipe appears to be at or above ground level.

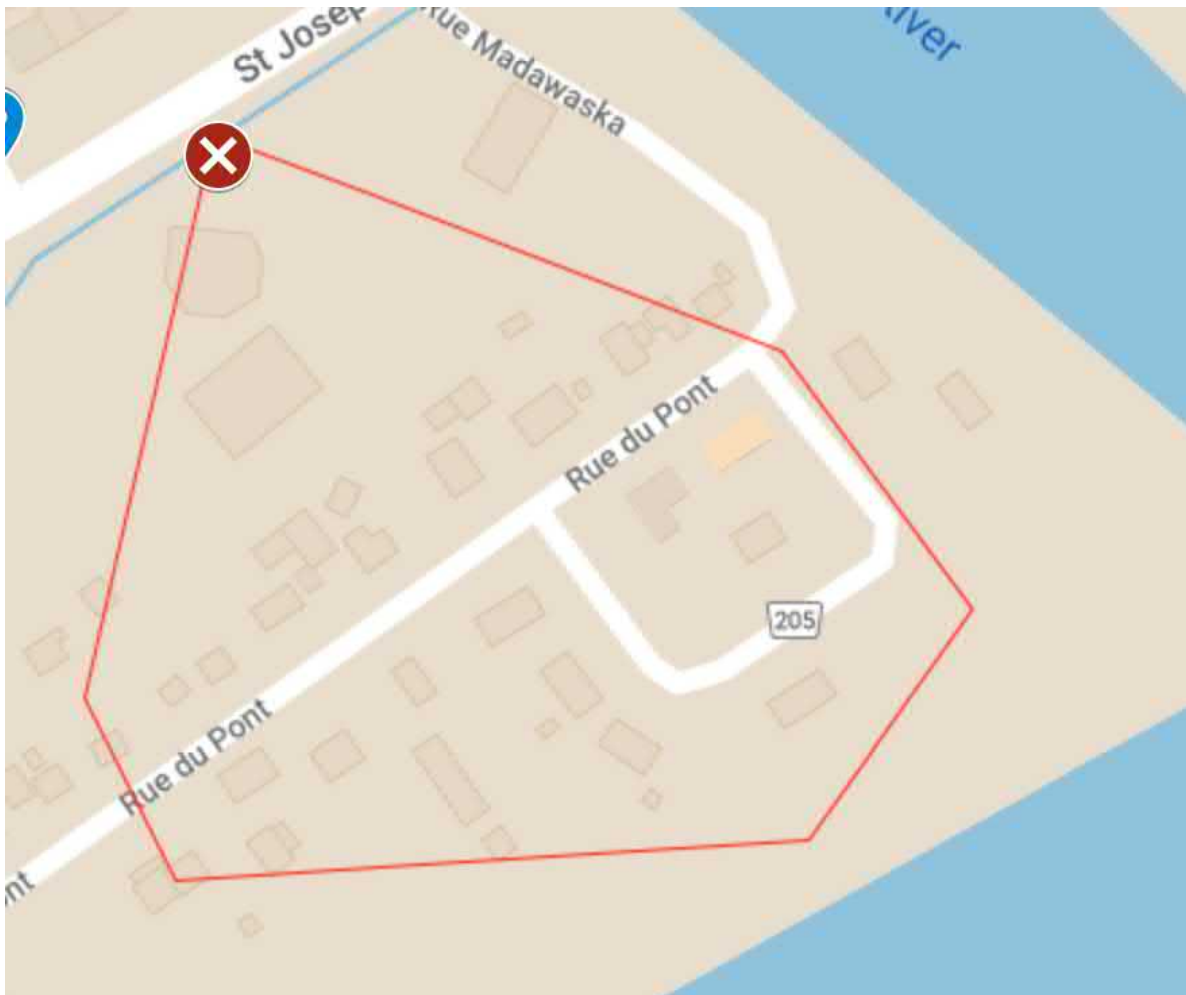
Deficiency Report Number: D2:D6

Location of Deficiency: Rue du Pont

Deficiency: **Possible line sag or surcharged**

- Vapour is not seen crossing the government sandlot to Rue du Pont, indicating a possible line sag or surcharged.

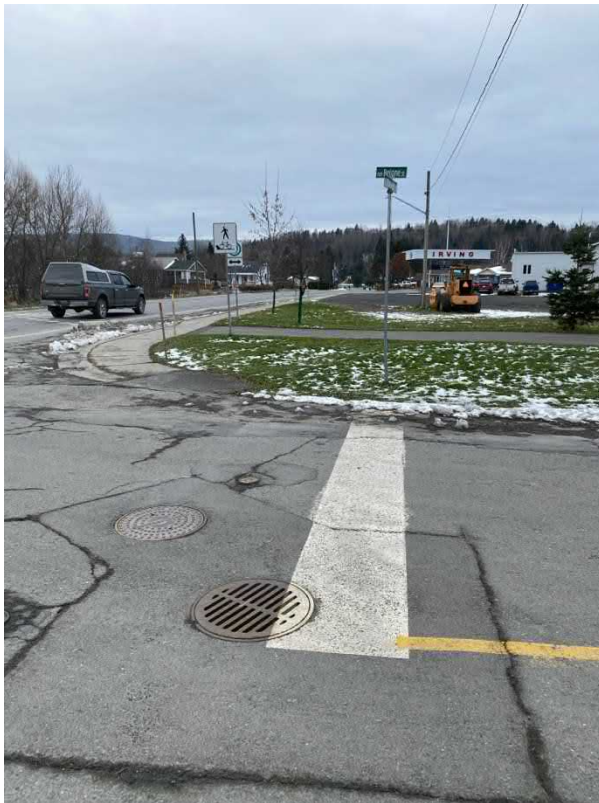
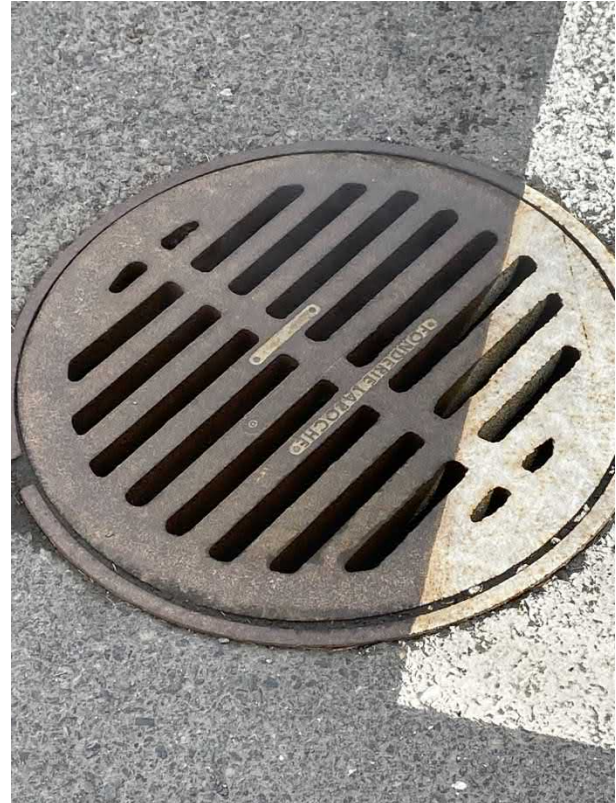
Deficiency Report Number: D2:D7

Location of Deficiency: Intersection of St. Joseph Rd & Rue Belone

Deficiency: **Possible superficial cross connection**

- Vapour exiting the storm manhole at the intersection of St. Joseph Rd & Rue Belone
- Storm and sanitary manholes are very close to each other, indicating a possible superficial cross connection of the storm sewer with the sanitary system, allowing vapour to travel just under asphalt, interior inspection is recommended.

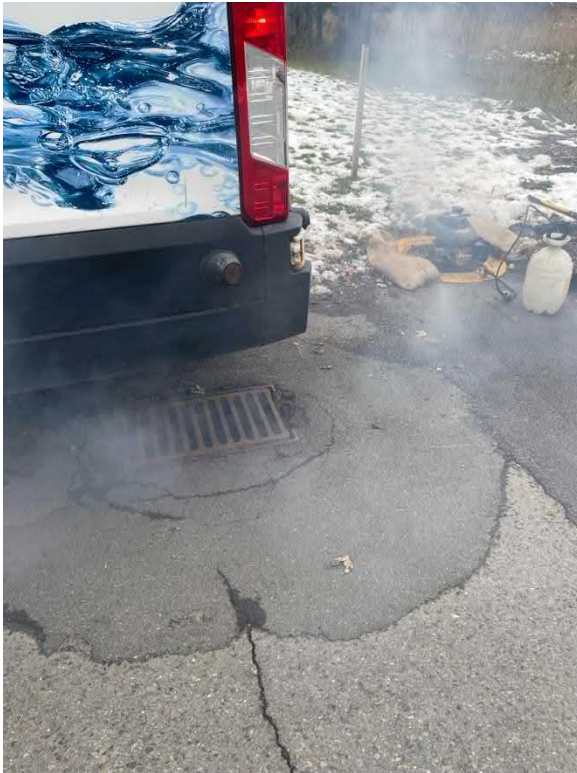
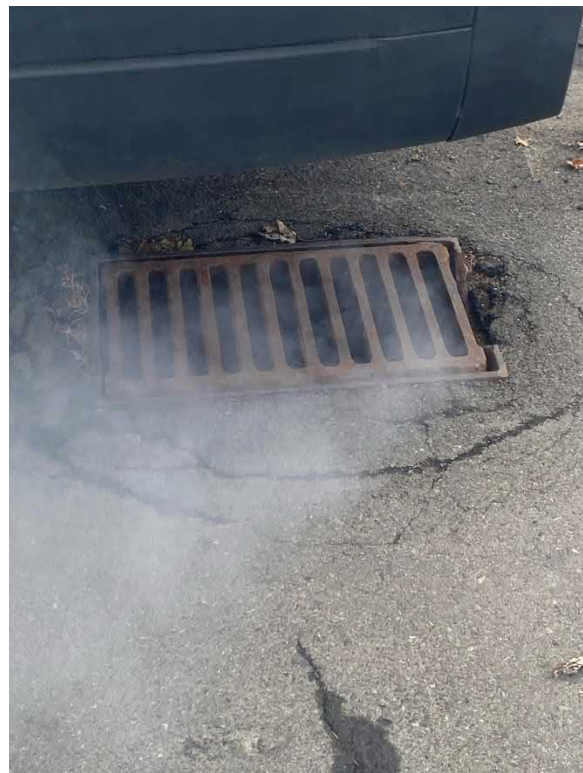
Deficiency Report Number: D2:D10

Location of Deficiency: Near #8 Rue Charest

Deficiency: **Storm cross connection**

- Near #8 Rue Charest, the storm grate next to the tested manhole had vapour exiting heavily.
- This indicates a cross connection of the storm sewer with the sanitary system.
- A significant source of infiltration and inflow during weather events and snow melt, a large amount of storm water will enter the sanitary system, increasing flows and overall demand on the system.

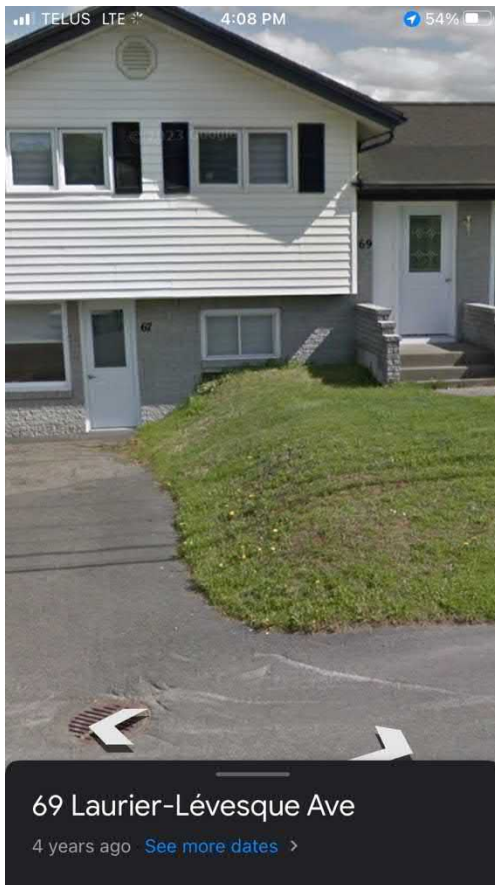
Deficiency Report Number: D2:D14

Location of Deficiency: #69 Laurier-Lévesque Ave

- The manhole cover is a storm grate, with heavy vapour as a result of using an improper manhole cover.
- Source of infiltration and inflow during heavy weather events, snow melt, and runoff.

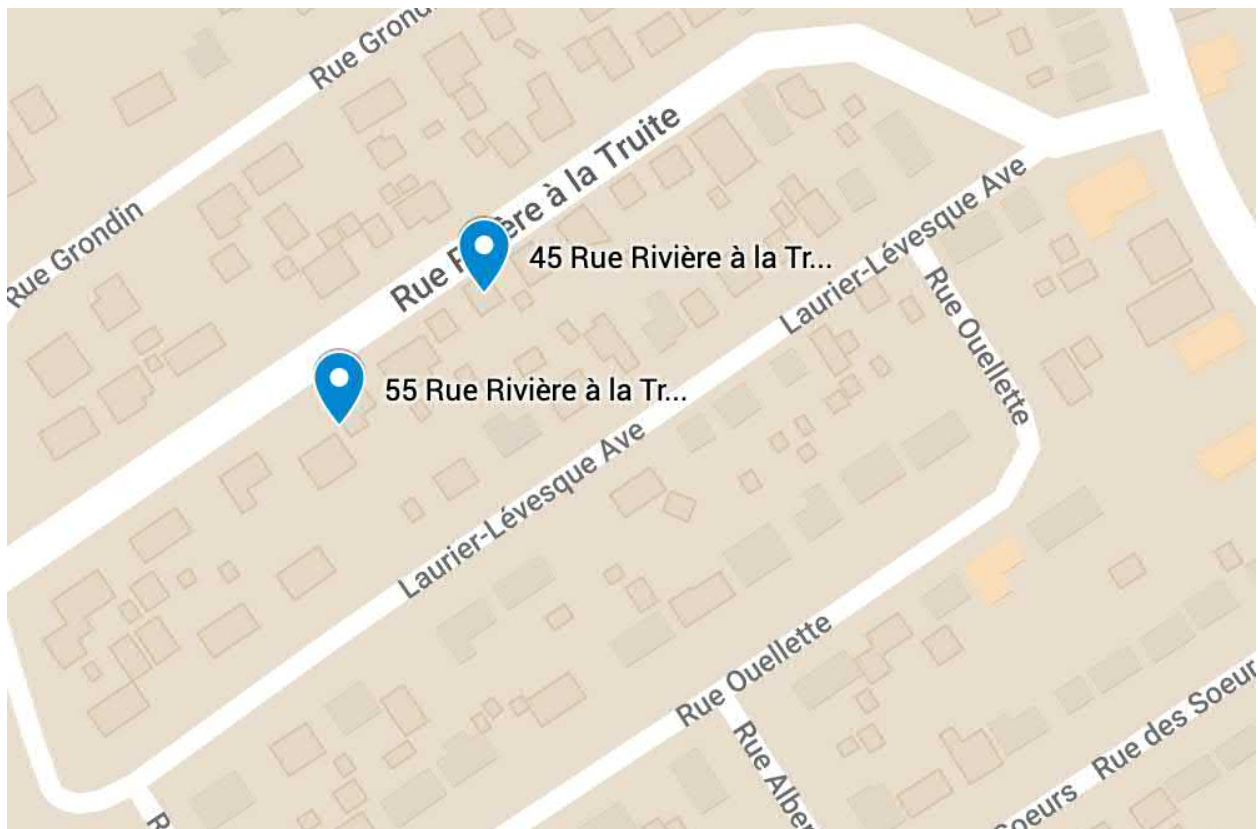
- Possible sag or surcharged pipe segment between #55 & #45 Rue Riviere a la Truite
- There were no signs of the vapour traveling between these two manholes.
- Indicating there is a possible sag in the line or a blockage causing flooding in the line.

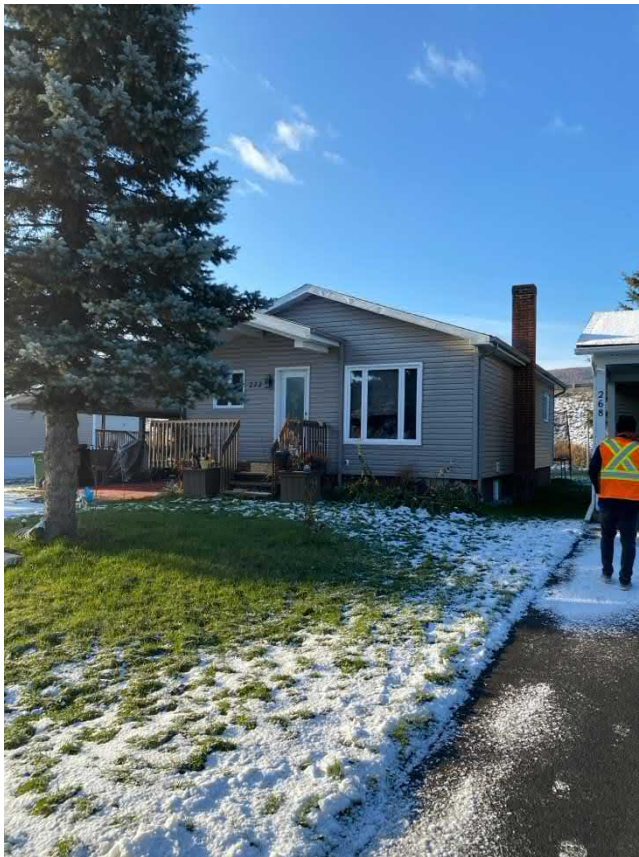
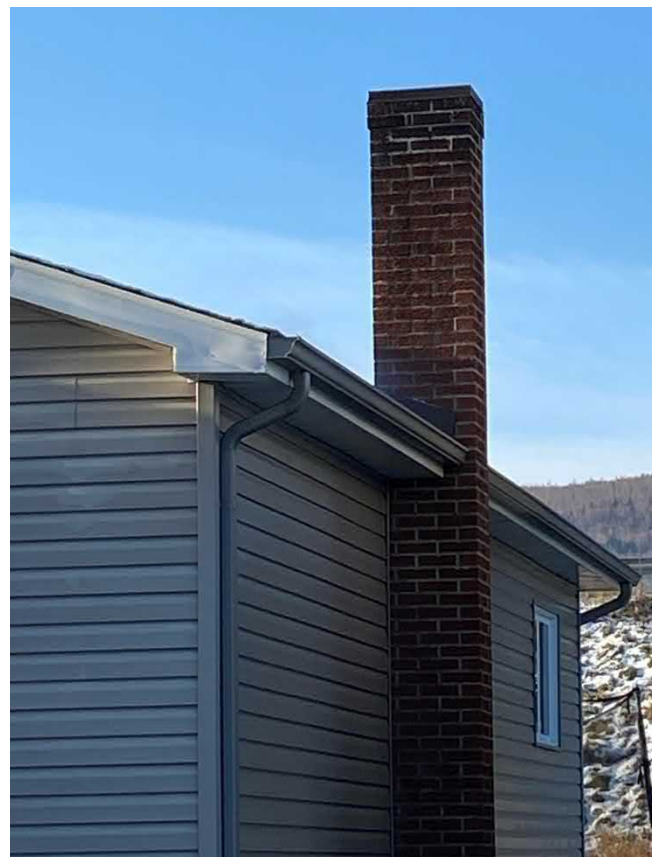
- Vapour seen coming from eavestrough.
- Eavestrough is tied directly into the sanitary system instead of a storm system or drainage ditch. This will create increased flows entering the wastewater system during times of heavy rain or snow.

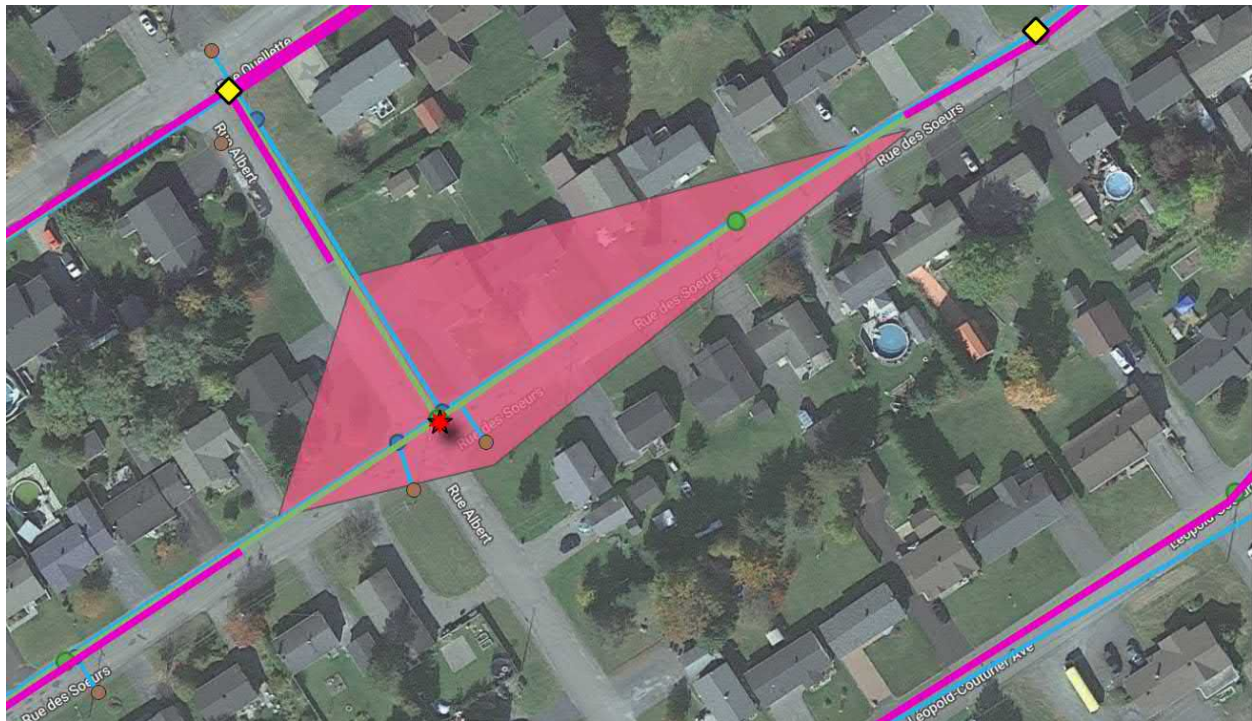
- A surcharged area at the intersection of Rue des Soeurs & Rue Albert
- There were no signs of the vapour travelling between manholes.
- Indicating there is a possible sag in the line or a blockage causing flooding in the line.

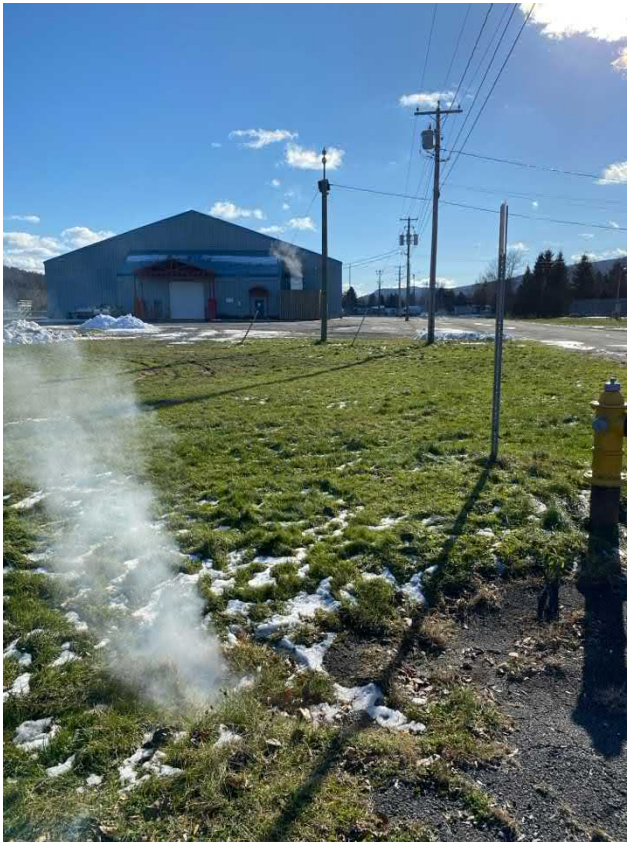
- The sanitary manhole cover at the end of Rue Duguay is a storm grate. A heavy amount of vapour was exiting through as a result of using an improper manhole cover.
- Source of infiltration and inflow during heavy weather events, snow melt, and runoff.

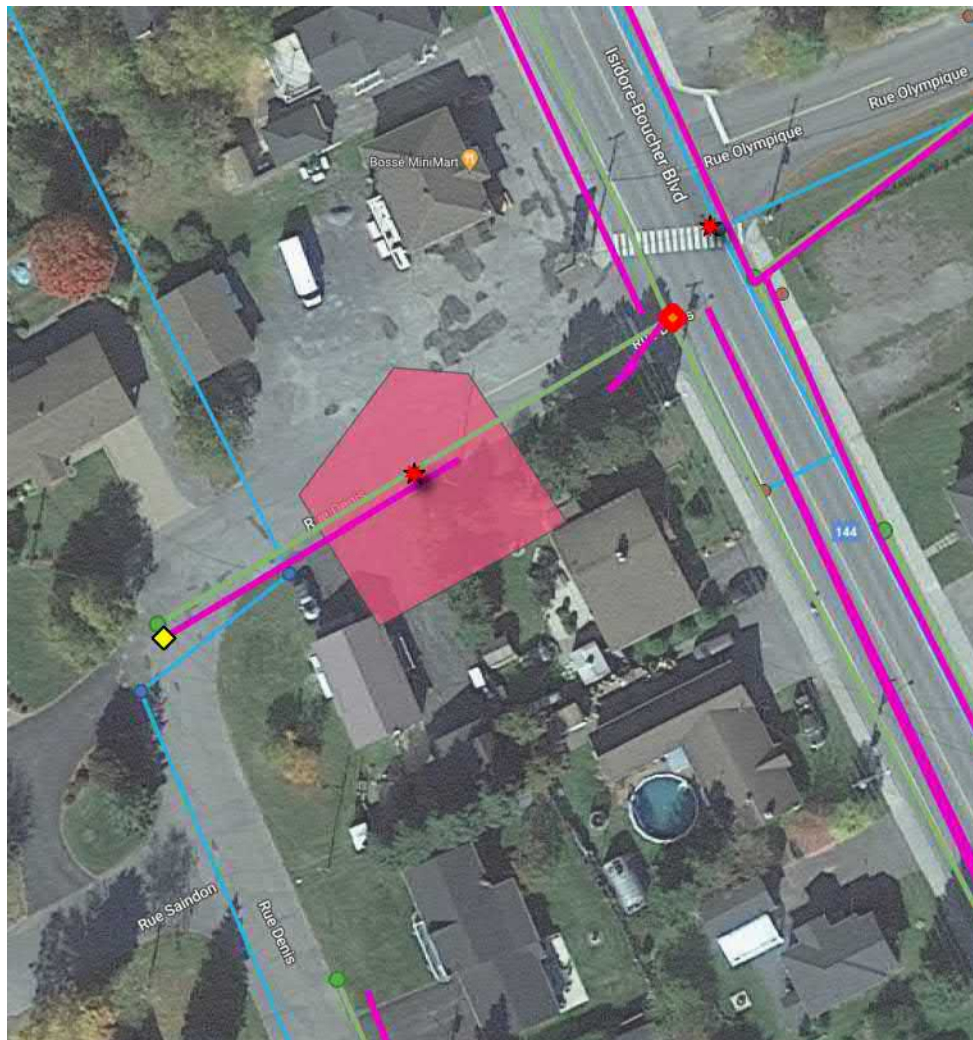
- There were no signs of the vapour travelling between manholes.
- Indicating there is a possible sag in the line or a blockage causing flooding in the line.

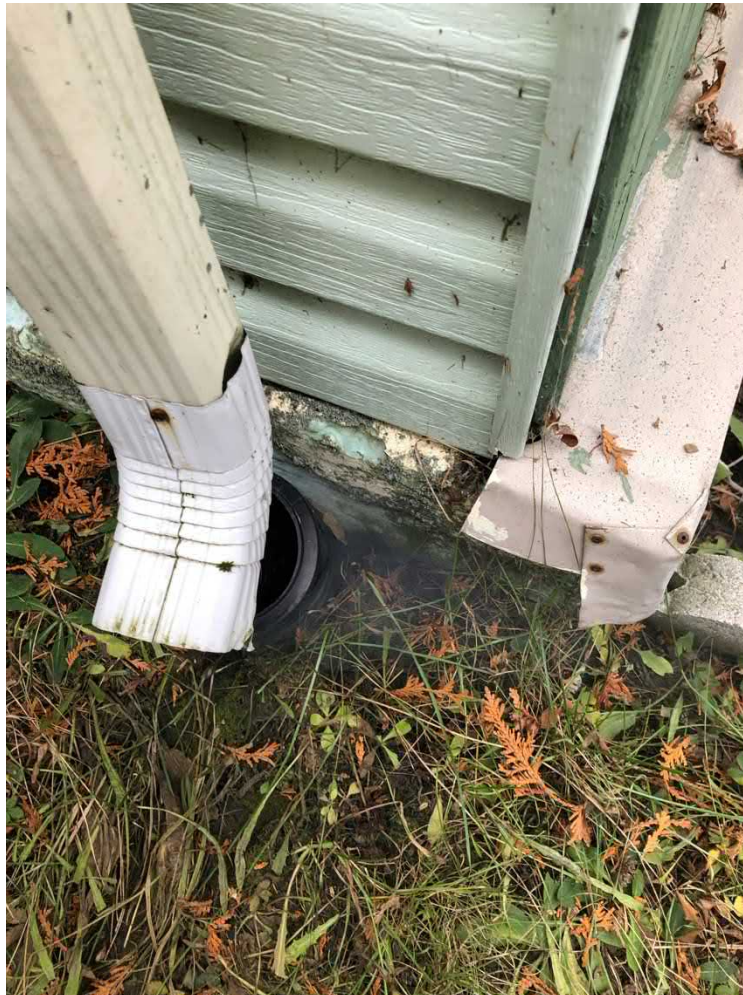
- The weeping tile is tied directly into the sanitary system instead of a storm system or drainage ditch. This will create increased flows entering the wastewater system during times of heavy rain or snow.

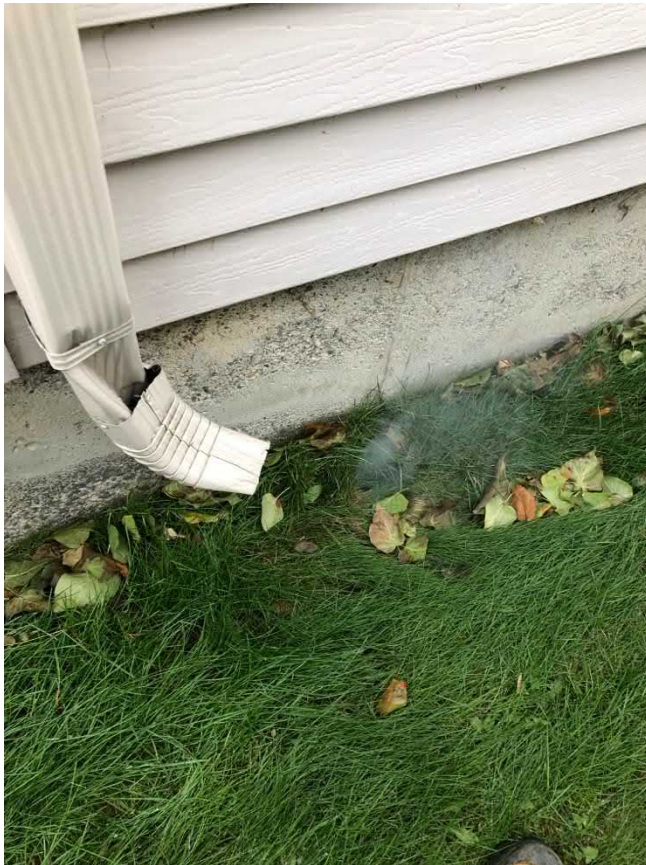
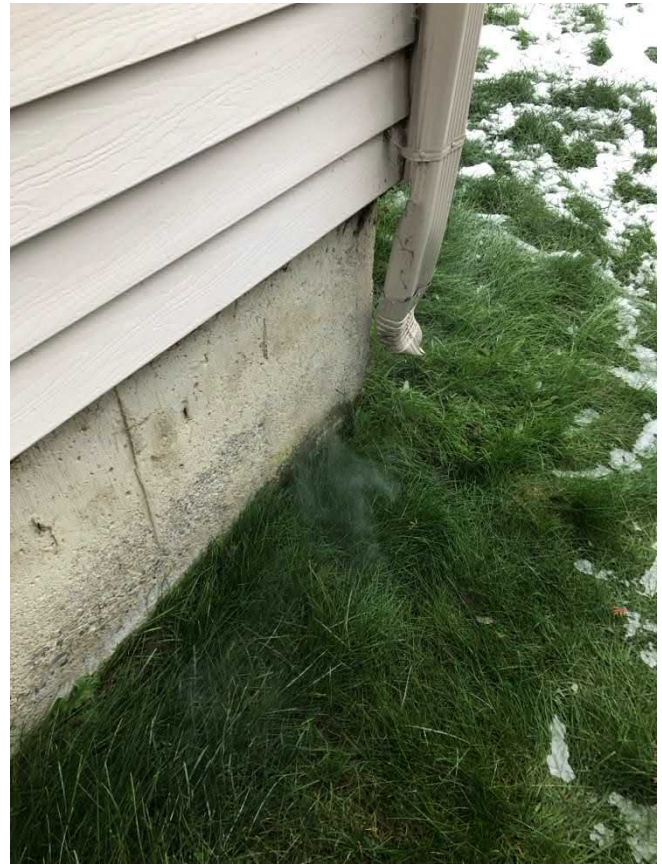
- The weeping tile is tied directly into the sanitary system instead of a storm system or drainage ditch. This will create increased flows entering the wastewater system during times of heavy rain or snow.

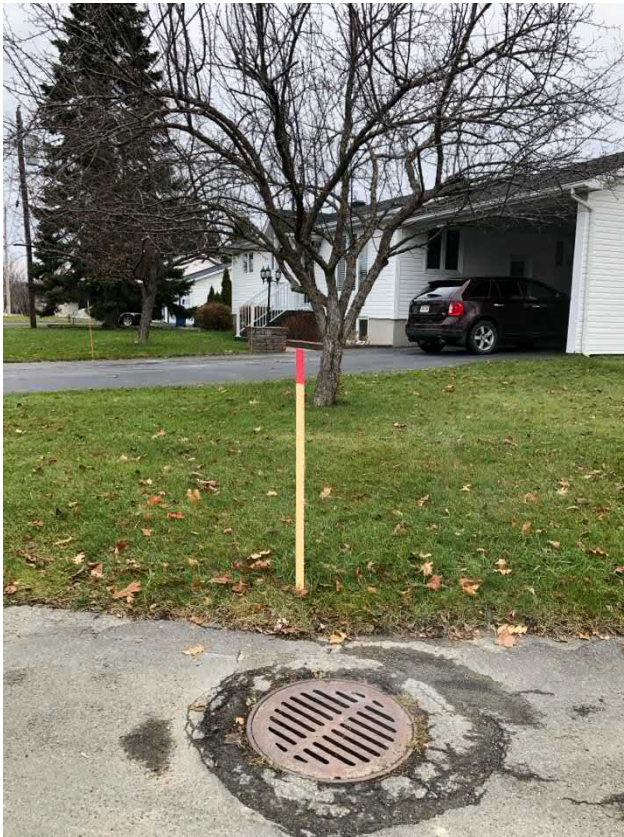
- A cross connection of the storm sewer with the sanitary system.
- A significant source of infiltration and inflow during weather events and snow melt, a large amount of stormwater will enter the sanitary system, increasing flows and overall demand on the system.

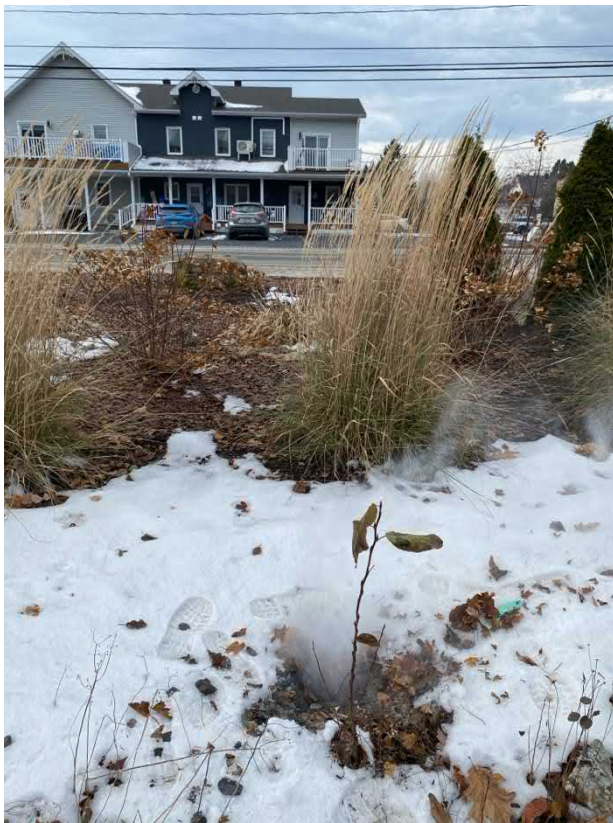
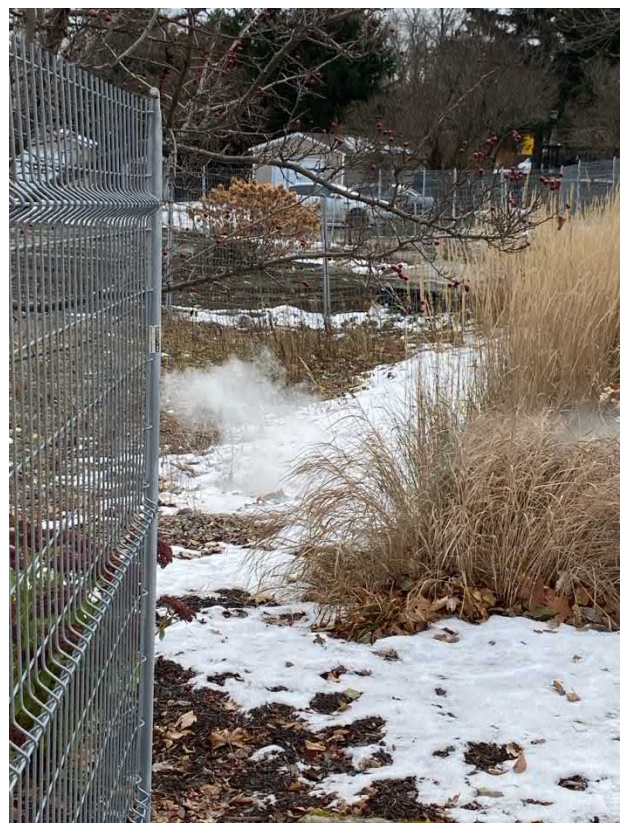
Reference: *Botanical Garden-1.jpg, Botanical Garden-3.jpg*

- A heavy amount of vapour is seen exiting the storm grate.
- A significant source of infiltration and inflow during weather events and snow melt, a large amount of storm water will enter the sanitary system, increasing flows and overall demand on the system.
