**ROY  
CONSULTANTS**

**Étude hydraulique  
du quartier Saint-Jacques  
Rapport final**

Edmundston, NB

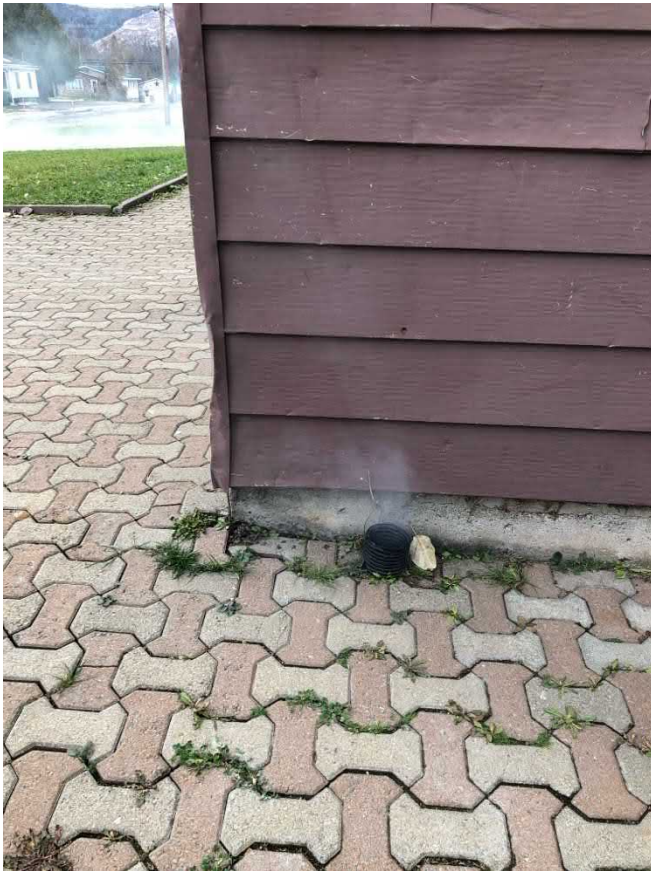
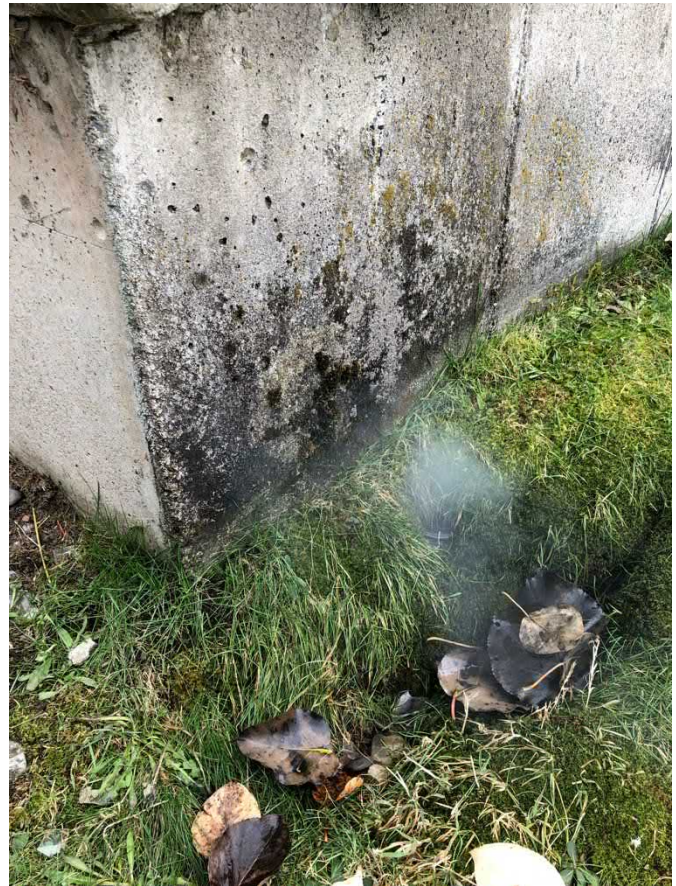
Reference: *Paul-Grondin Ave Home next to tested manhole-2.jpg, Paul-Grondin Ave Home next to tested manhole-3.jpg*

Deficiency: **Weeping tile tied in**

- Home next to the testing site (no civic #, between 7 & 19) weeping tile tied in.
- The weeping tile is tied directly into the sanitary system instead of a storm system or drainage ditch. This will create increased flows entering the wastewater system during times of heavy rain or snow.

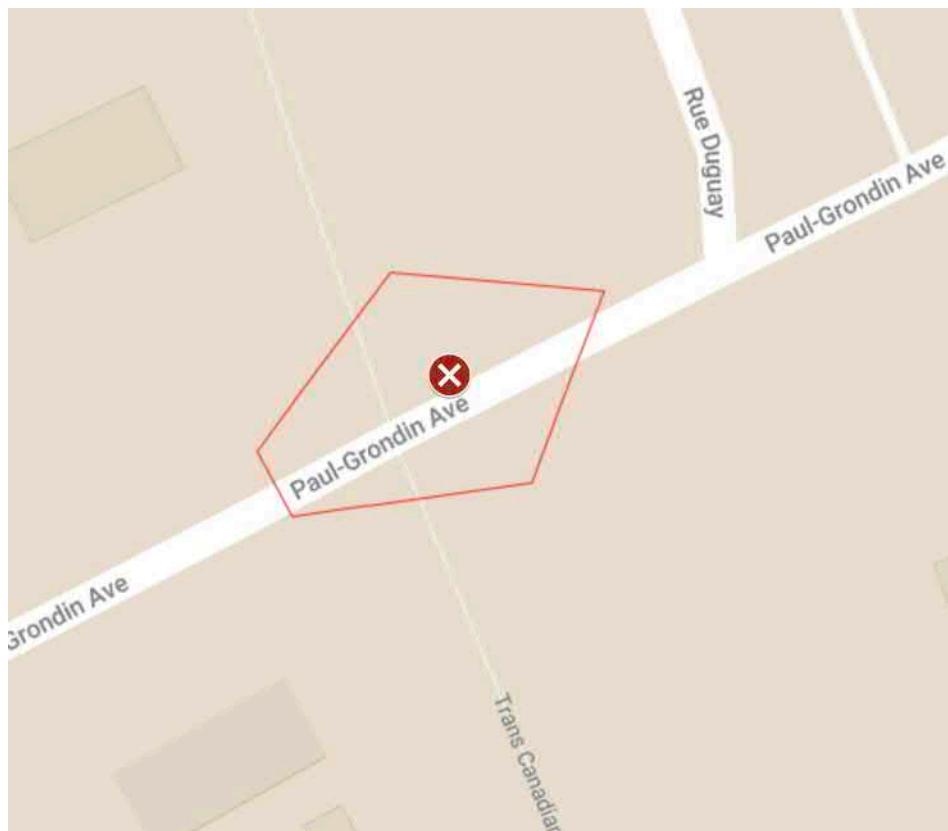
Reference: *Paul-Grondin Ave surcharged area.jpg*

Deficiency: **Sag or surcharged area**

- There were no signs of the vapour travelling between manholes.
- Indicating there is a possible sag in the line or a blockage causing flooding in the line.

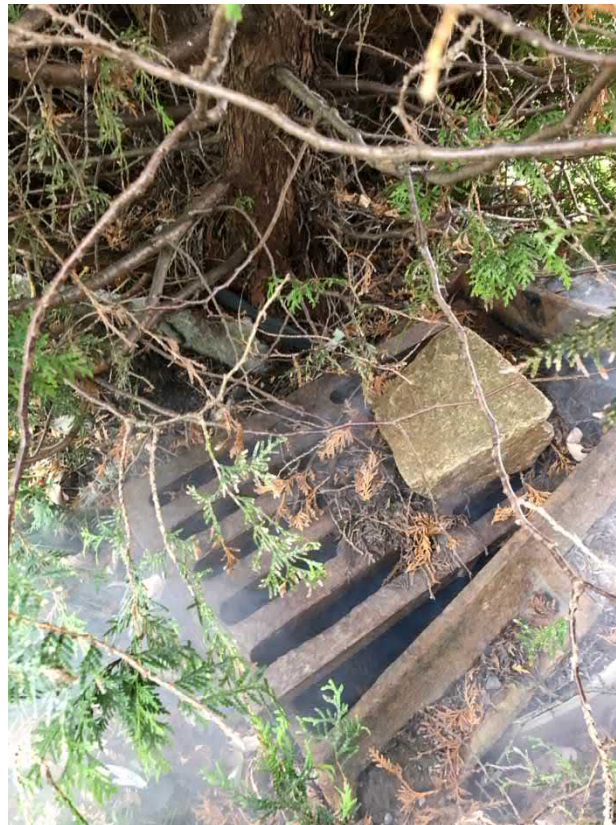
Reference: *8 Rue Clavette -1.jpg*

Deficiency: **Storm cross connection**

- A heavy amount of vapour is seen exiting the grate at back of the property.
- A significant source of infiltration and inflow during weather events and snow melt, a large amount of stormwater will enter the sanitary system, increasing flows and overall demand on the system.

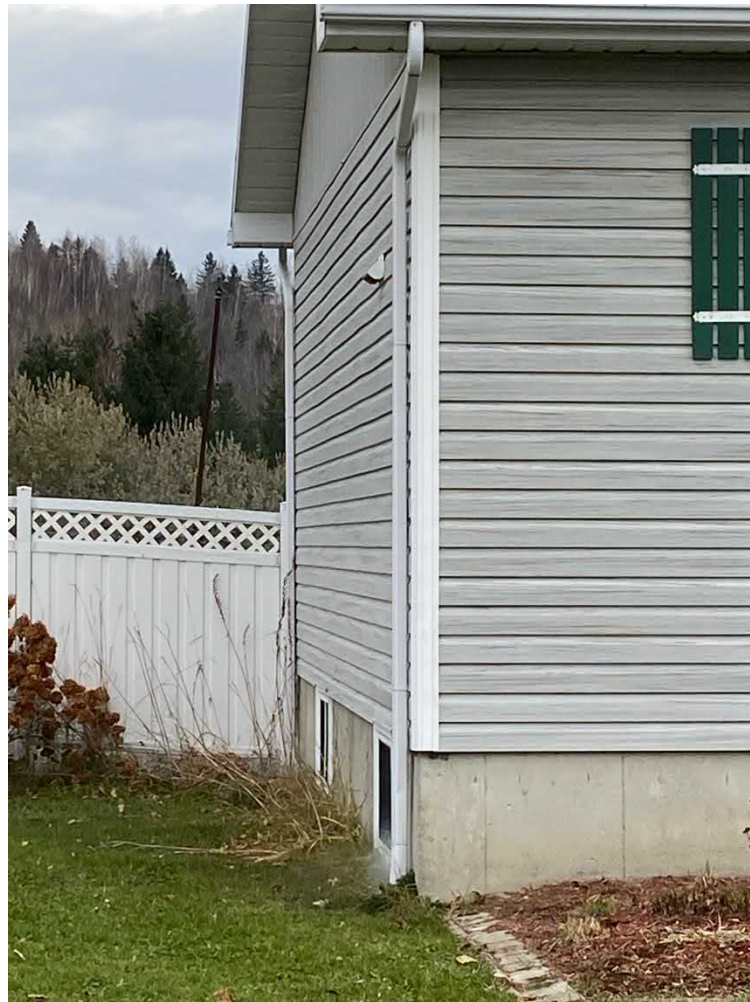
Reference: 48 Rue Grondin-3.jpg

Deficiency: **Weeping tile tied in**

- The weeping tile is tied directly into the sanitary system instead of a storm system or drainage ditch. This will create increased flows entering the wastewater system during times of heavy rain or snow.

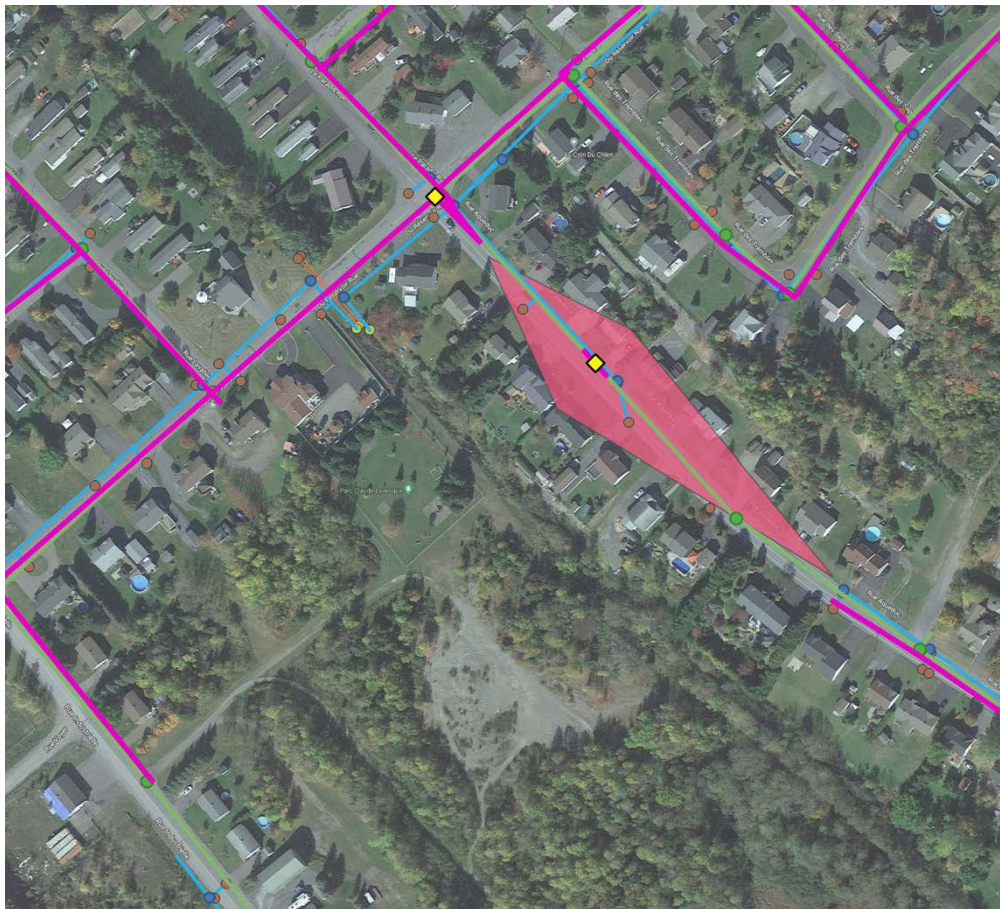
Reference: *Rue Aqueduc sag-or-surcharged.png*

Deficiency: Possible line sag or surcharged

- There were no signs of the vapour travelling between manholes.
- Indicating there is a possible sag in the line or a blockage causing flooding in the line.

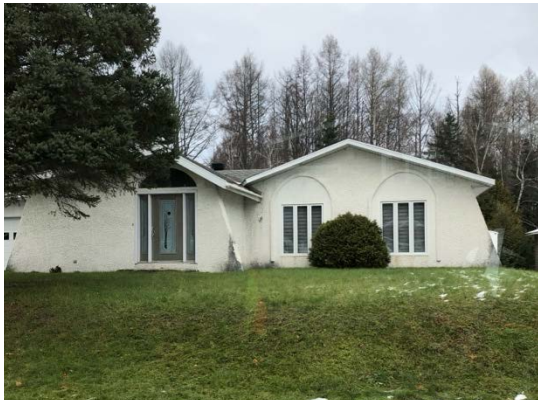
Reference: *Rue St-Onge (1).jpg, Rue St-Onge (2).jpg*

Deficiency: **Uncapped pipe**

- Vapour coming from a pipe sticking out of the ground near the back corner of the foundation, indicating that the pipe is either broken or uncapped and water can enter the sanitary system.
- Possible low source of infiltration and inflow since the pipe appears to be at or above ground level.

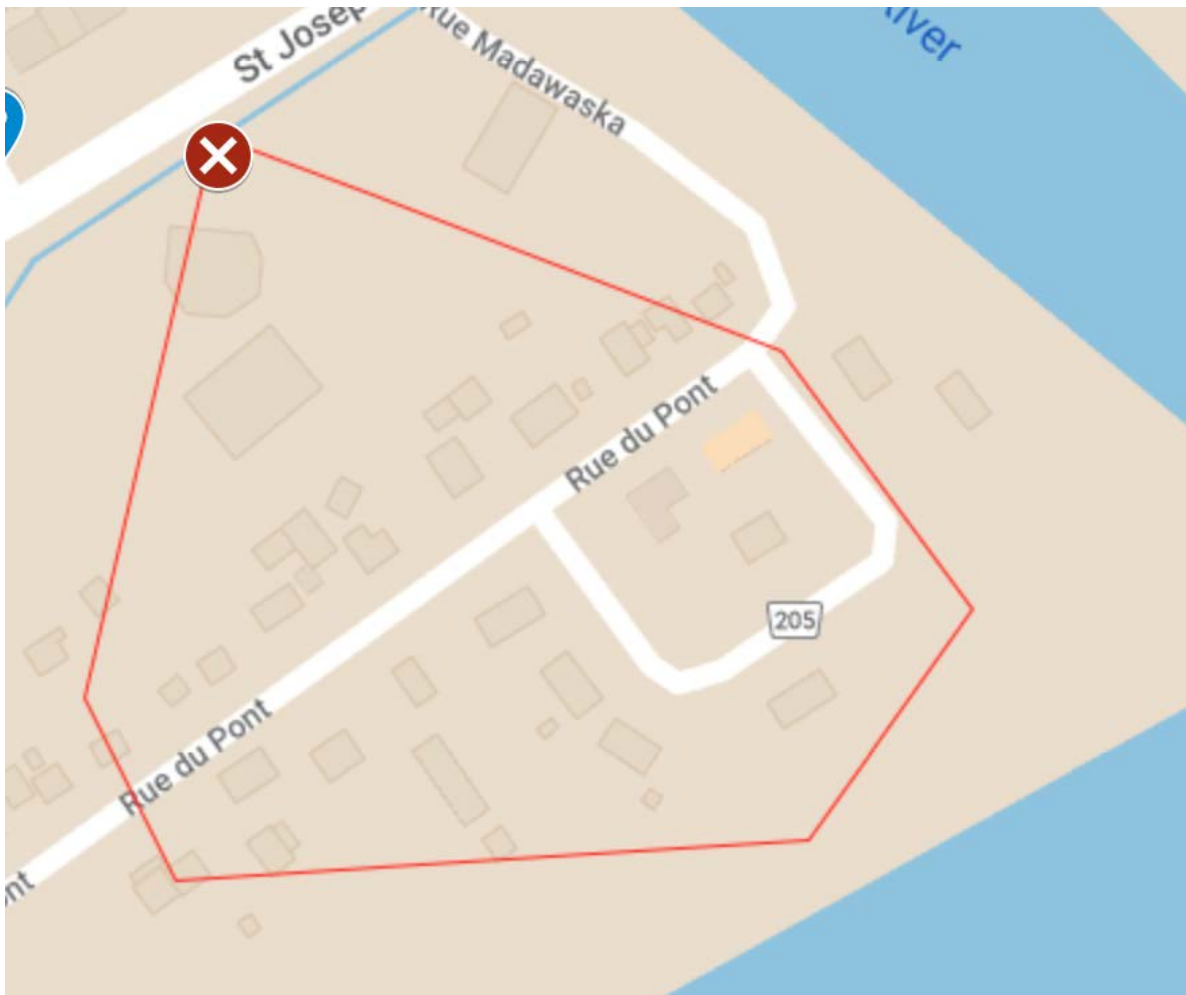
Reference: *Possible line sag or surcharged - D2D6.pdf*

Deficiency: **Possible line sag or surcharged**

- Vapour is not seen crossing the government sandlot to Rue du Pont, indicating a possible line sag or surcharged.

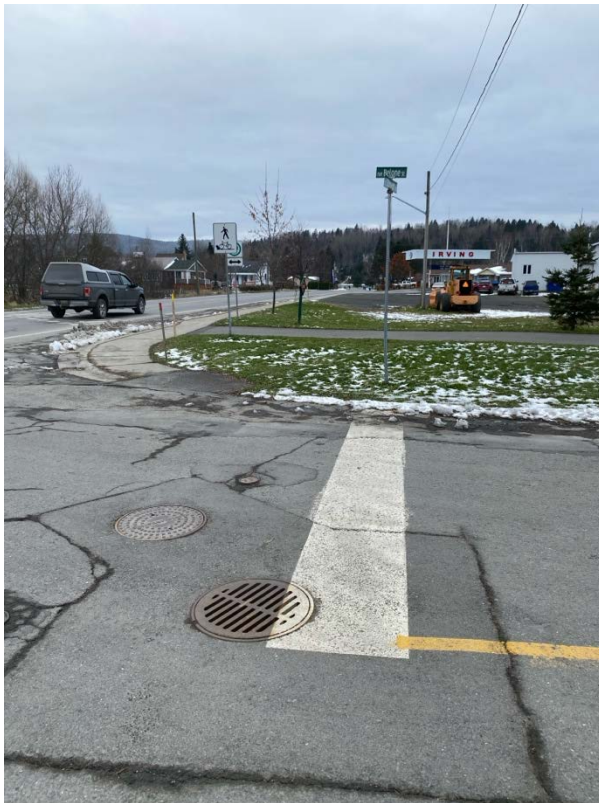
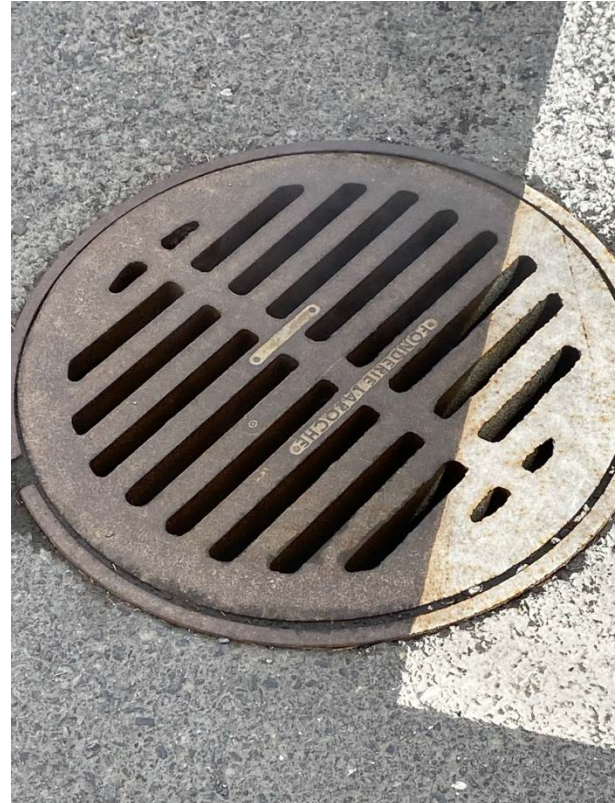
Reference: *Intersection St Joseph's & Belone-1.jpg, Intersection St Joseph's & Belone-2.jpg*

Deficiency: **Possible superficial cross connection**

- Vapour exiting the storm manhole at the intersection of St. Joseph Rd & Rue Belone
- Storm and sanitary manholes are very close to each other, indicating a possible superficial cross connection of the storm sewer with the sanitary system, allowing vapour to travel just under asphalt, interior inspection is recommended.

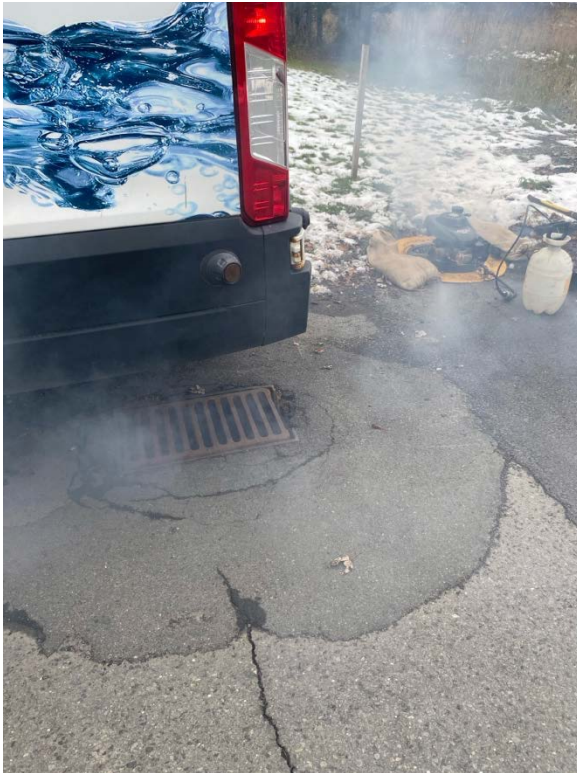
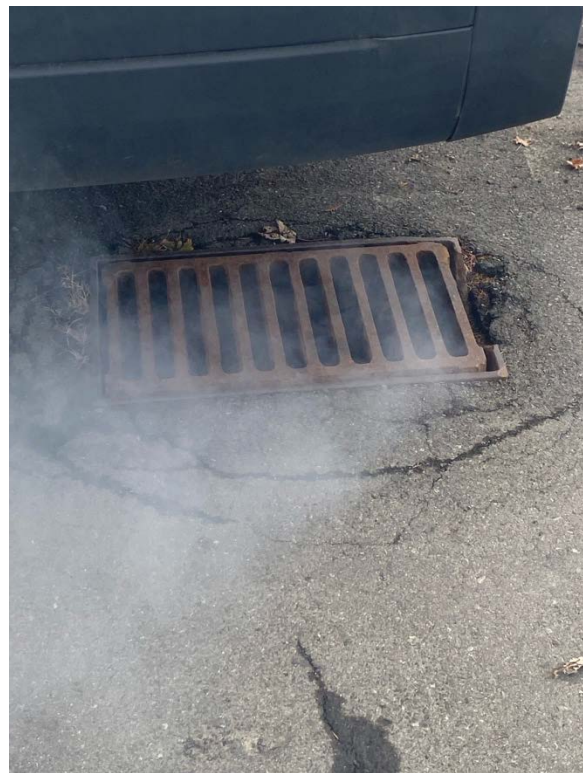
Deficiency: **Storm cross connection**

- Near #8 Rue Charest, the storm grate next to the tested manhole had vapour exiting heavily.
- This indicates a cross connection of the storm sewer with the sanitary system.
- A significant source of infiltration and inflow during weather events and snow melt, a large amount of storm water will enter the sanitary system, increasing flows and overall demand on the system.

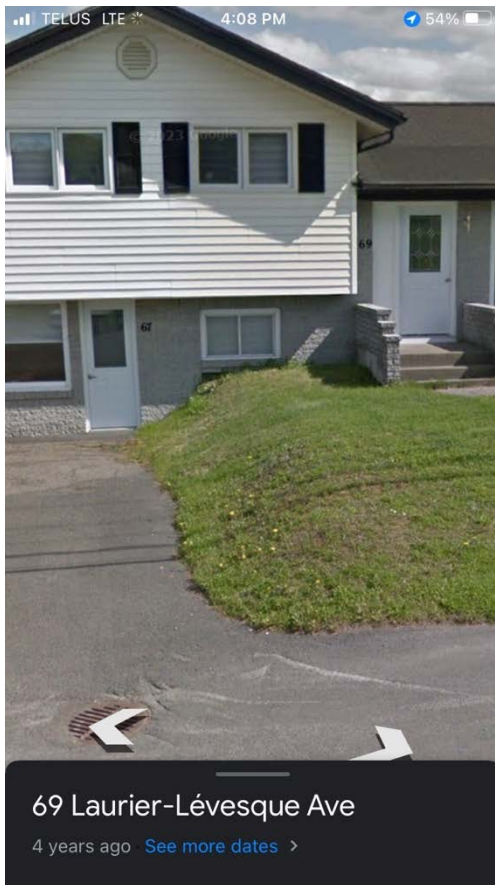
Reference: *69 Laurier-Levesque Ave.jpg, 69 Laurier-Levesque Ave.png*

Deficiency: **Improper manhole cover**

- The manhole cover is a storm grate, with heavy vapour as a result of using an improper manhole cover.
- Source of infiltration and inflow during heavy weather events, snow melt, and runoff.

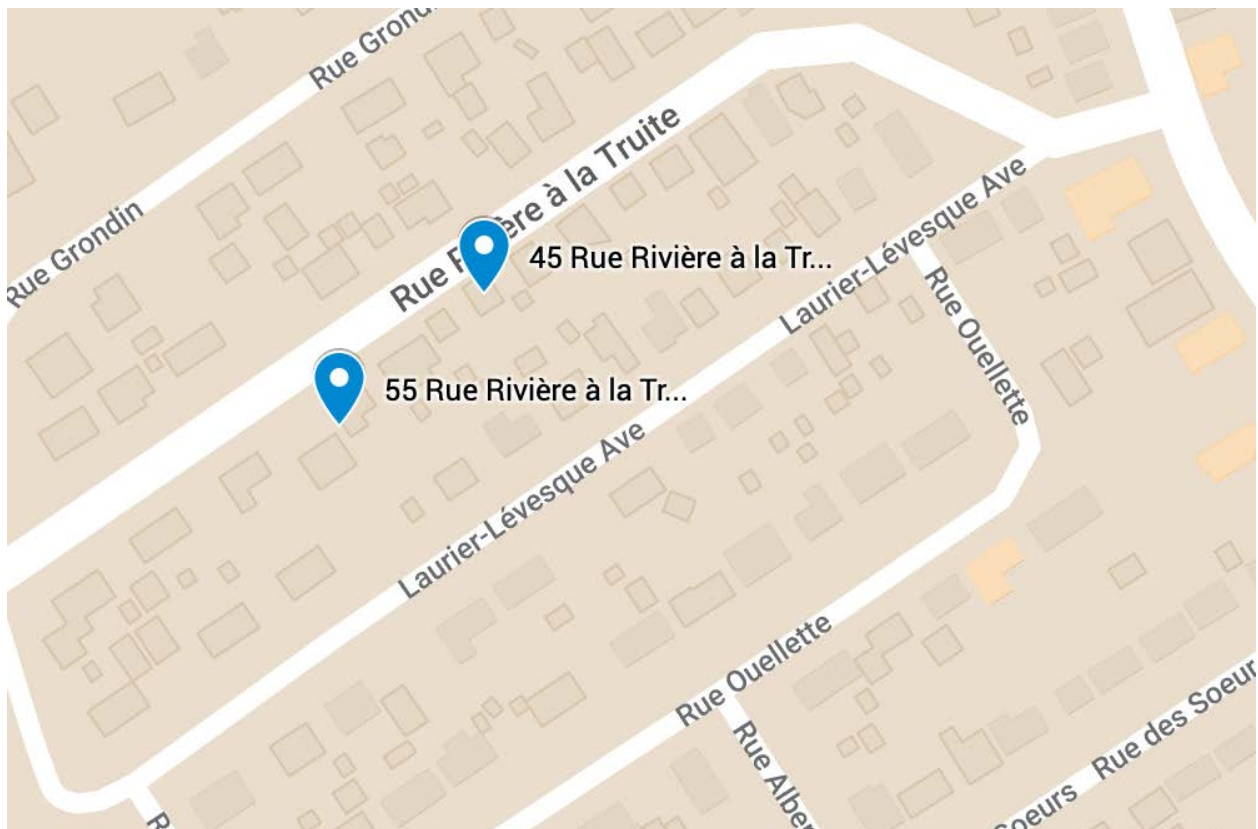
Reference: #55 & #45 Rue Riviere a la Truite - D2D17.pdf

Deficiency: **Possible line sag or surcharged**

- Possible sag or surcharged pipe segment between #55 & #45 Rue Riviere a la Truite
- There were no signs of the vapour traveling between these two manholes.
- Indicating there is a possible sag in the line or a blockage causing flooding in the line.

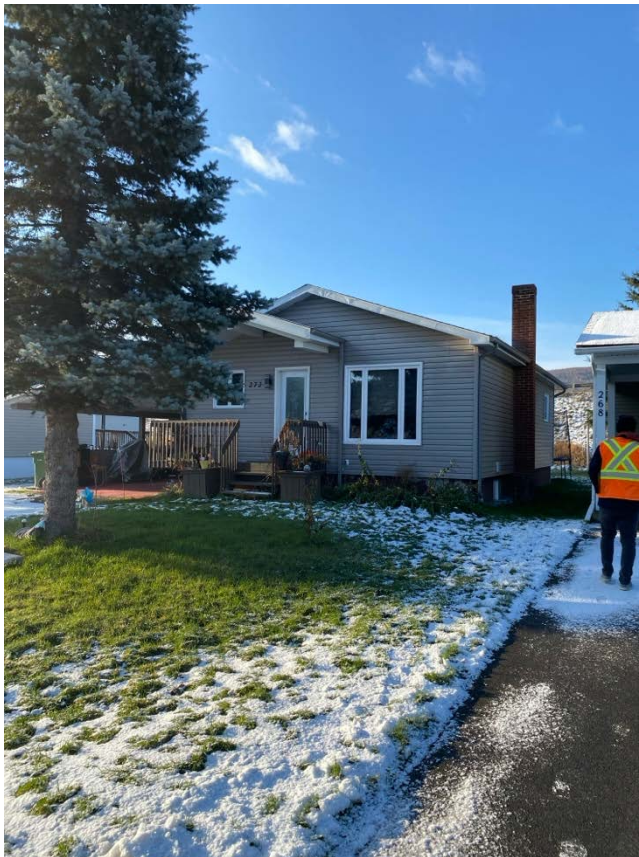
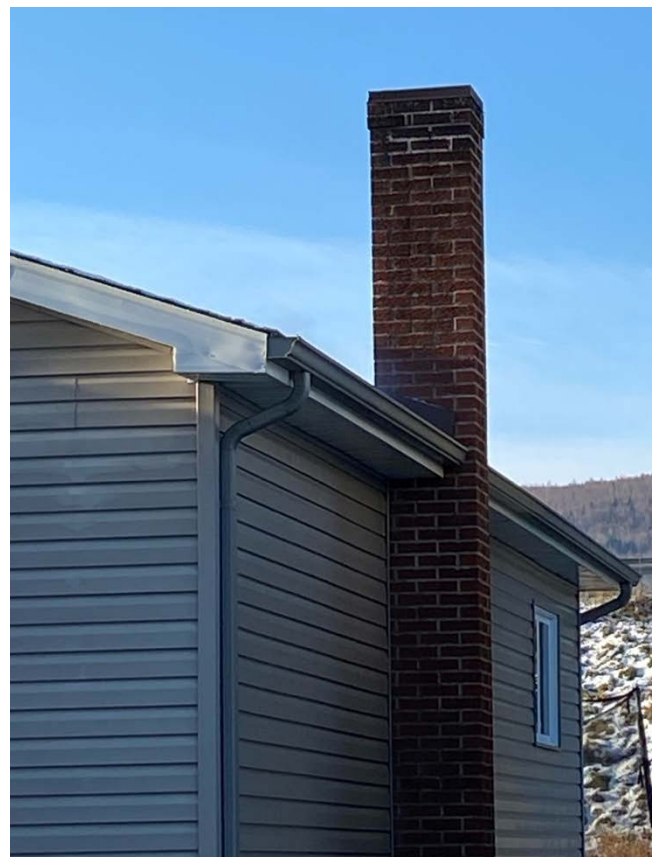
Reference: *272 Rue Boulevard-1.jpg, 272 Rue Boulevard-2.jpg*

Deficiency: **Eavestrough**

- Vapour seen coming from eavestrough.
- Eavestrough is tied directly into the sanitary system instead of a storm system or drainage ditch. This will create increased flows entering the wastewater system during times of heavy rain or snow.

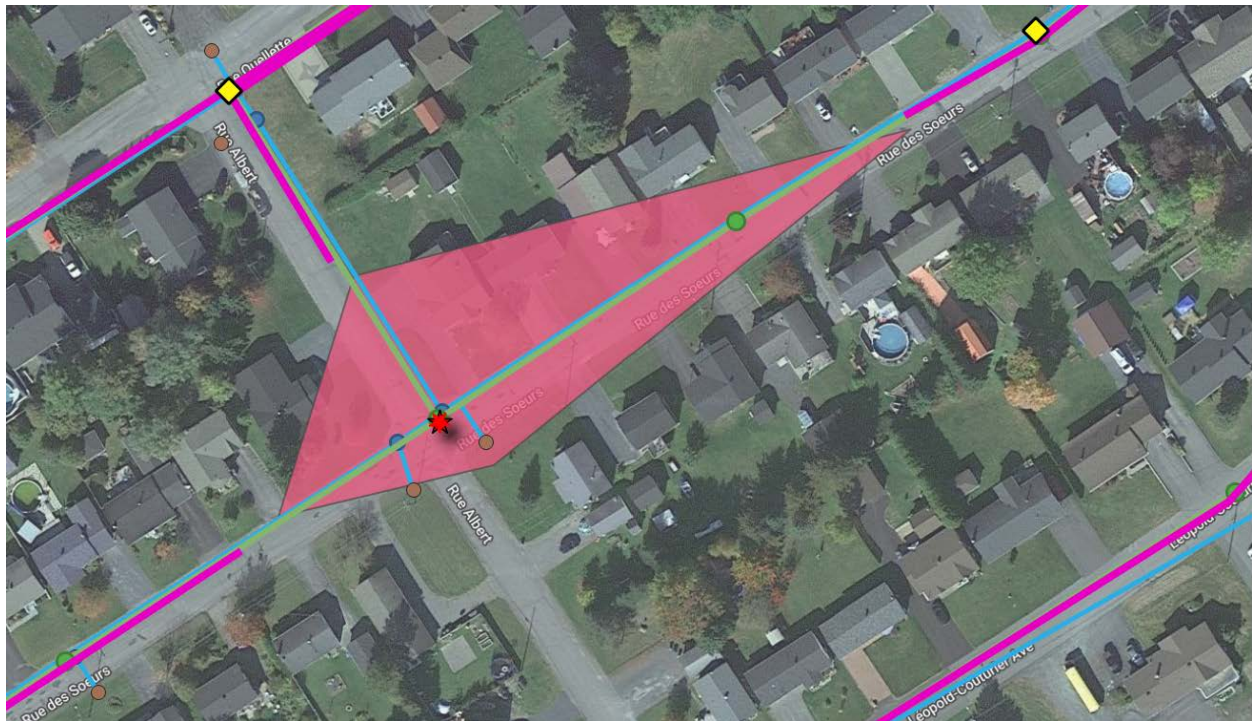
Reference: *Rue des Soeurs - surcharged area.png*

Deficiency: Possible line sag or surcharged

- A surcharged area at the intersection of Rue des Soeurs & Rue Albert
- There were no signs of the vapour travelling between manholes.
- Indicating there is a possible sag in the line or a blockage causing flooding in the line.

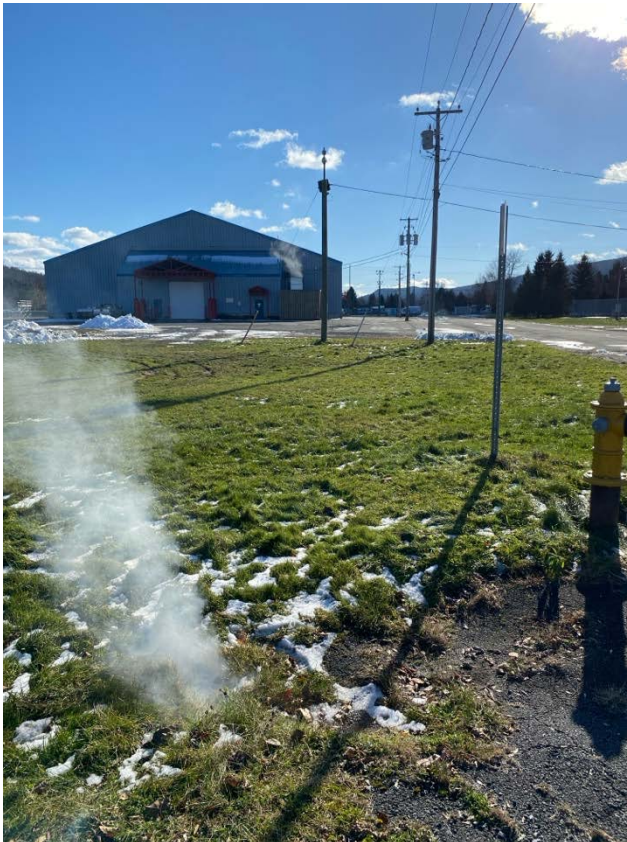
Reference: *Rue Duguay sanitary MH grate cover-2.jpg, Rue Duguay sanitary MH grate cover-3.jpg*

Deficiency: **Improper manhole cover**

- The sanitary manhole cover at the end of Rue Duguay is a storm grate. A heavy amount of vapour was exiting through as a result of using an improper manhole cover.
- Source of infiltration and inflow during heavy weather events, snow melt, and runoff.

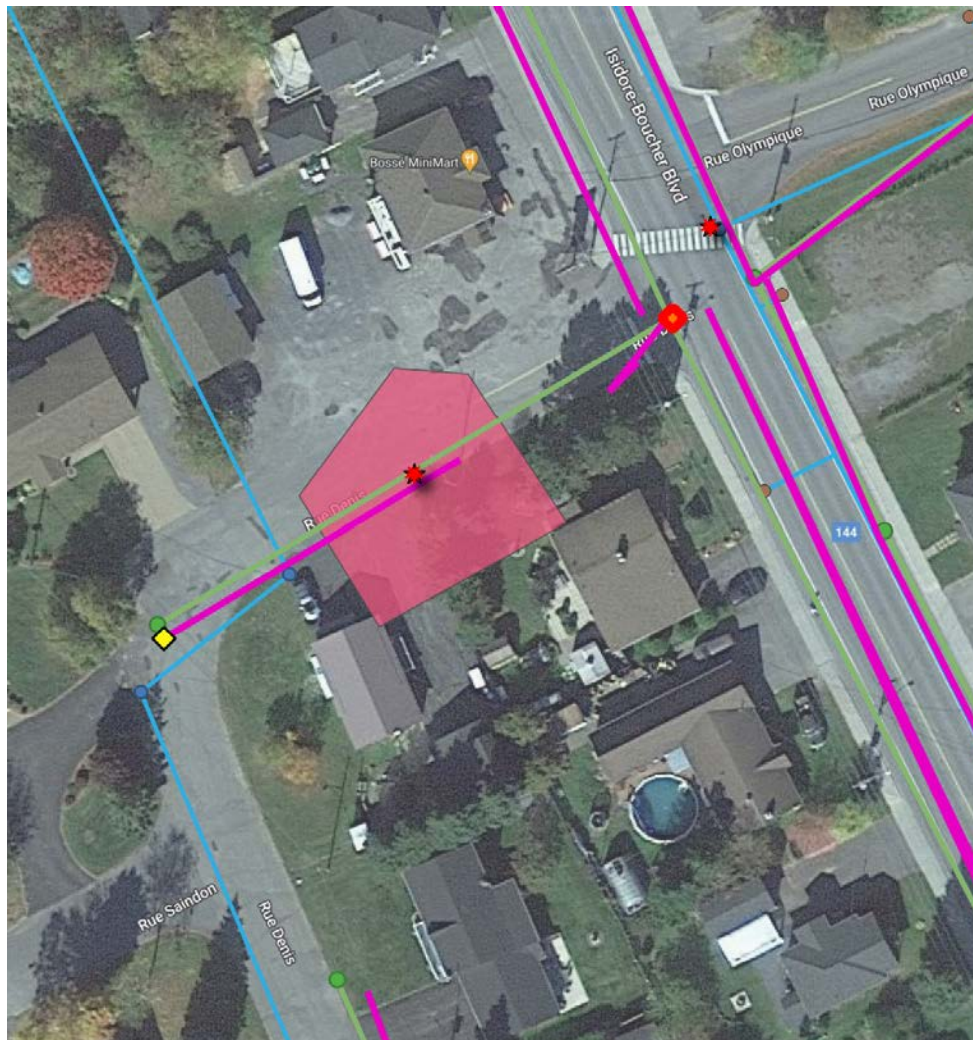
Reference: *Rue Denis sag or surcharge.png*

Deficiency: Possible line sag or surcharged

- There were no signs of the vapour travelling between manholes.
- Indicating there is a possible sag in the line or a blockage causing flooding in the line.

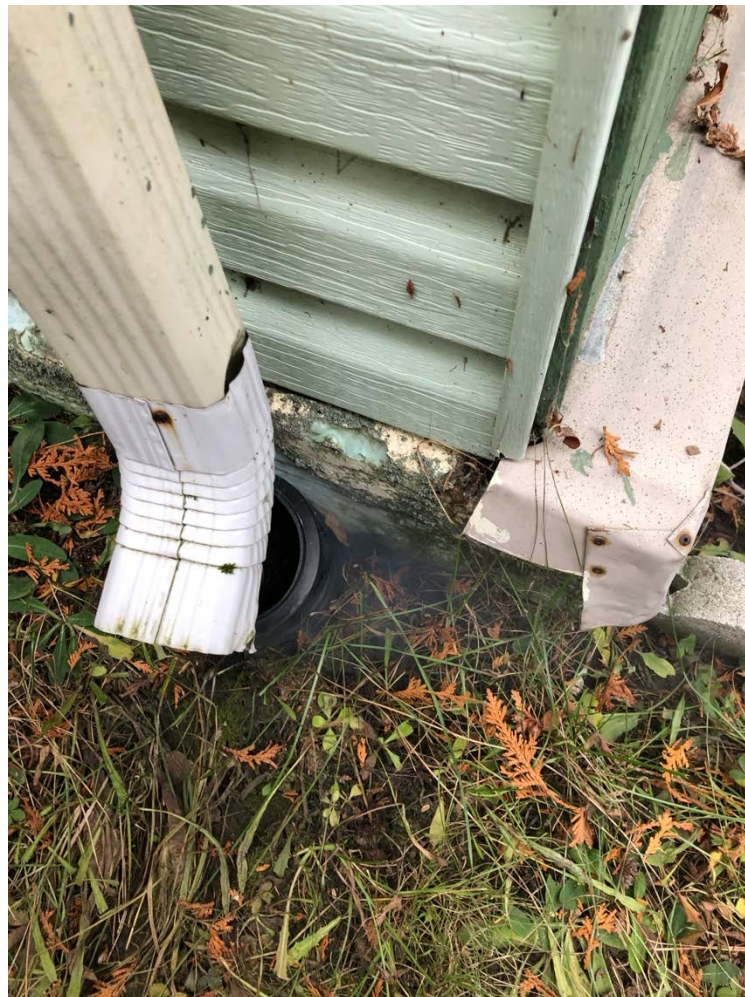
Reference: *27 Rue Industrielle-1.jpg*

- The weeping tile is tied directly into the sanitary system instead of a storm system or drainage ditch. This will create increased flows entering the wastewater system during times of heavy rain or snow.

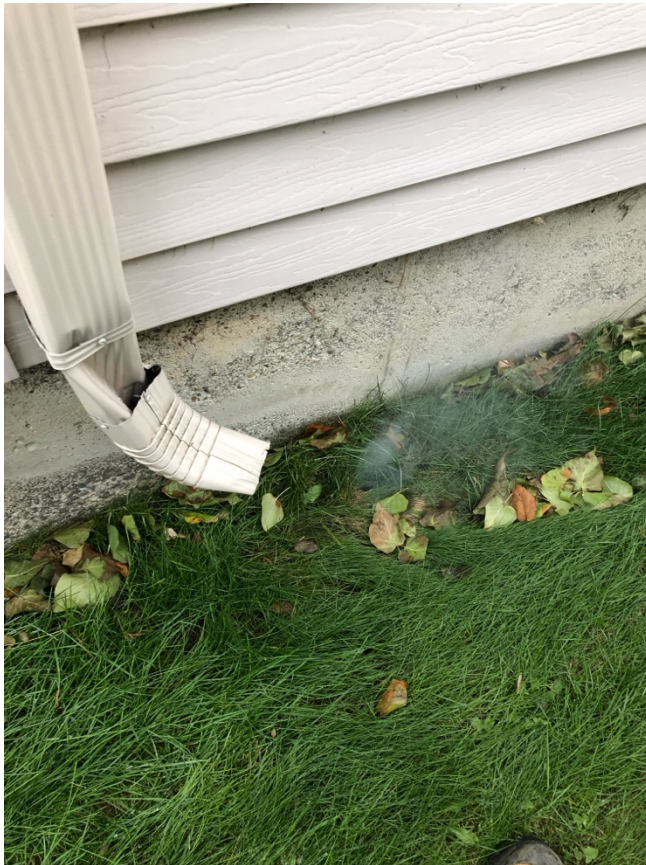
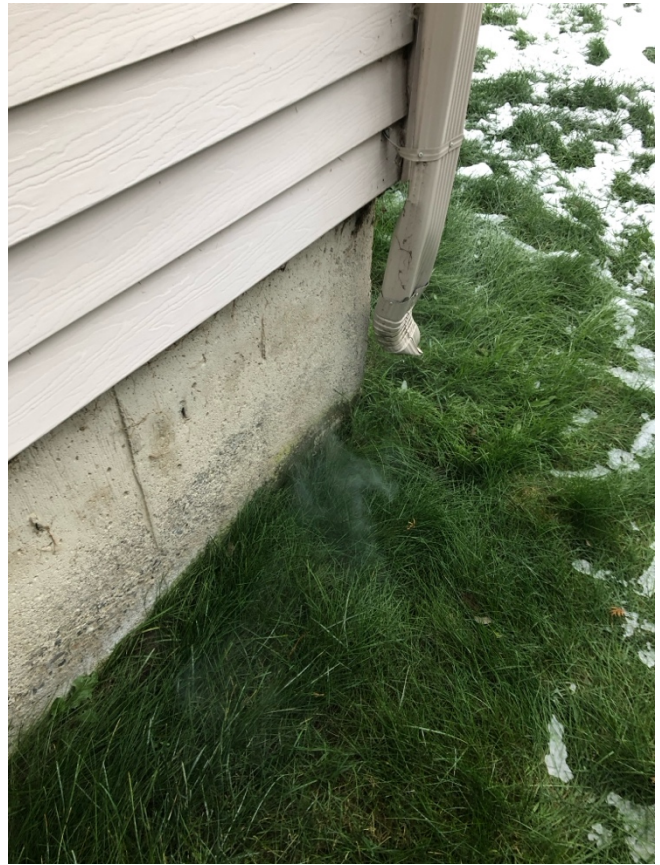
Reference: *55 Rue Industrielle-1.jpg, 55 Rue Industrielle-2.jpg*

- The weeping tile is tied directly into the sanitary system instead of a storm system or drainage ditch. This will create increased flows entering the wastewater system during times of heavy rain or snow.

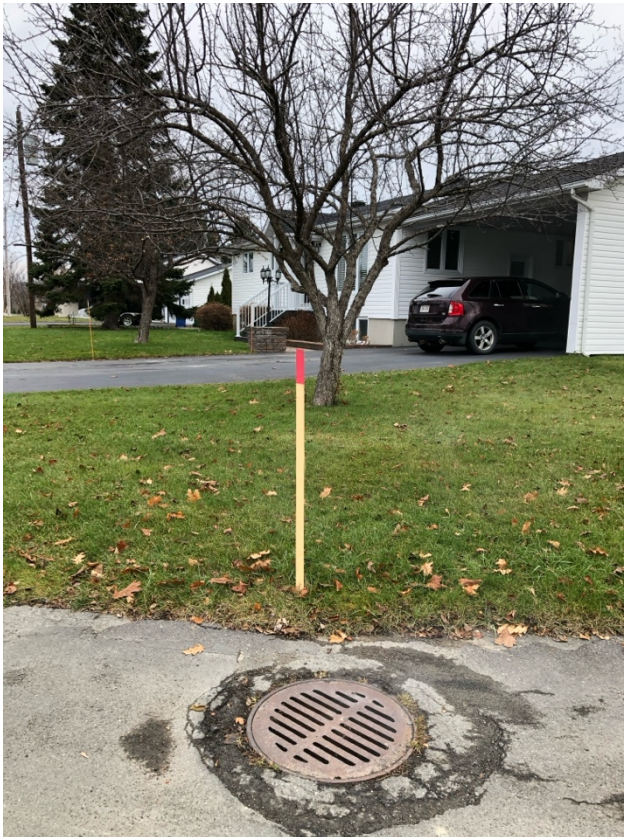
Reference: *Rue Denis Storm-1.jpg, Rue Denis Storm-2.jpg*

- A cross connection of the storm sewer with the sanitary system.
- A significant source of infiltration and inflow during weather events and snow melt, a large amount of stormwater will enter the sanitary system, increasing flows and overall demand on the system.

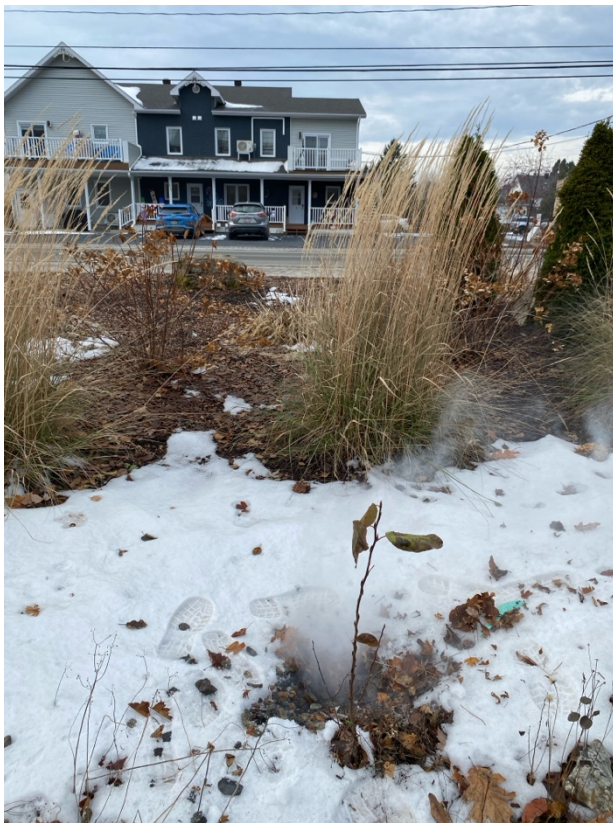
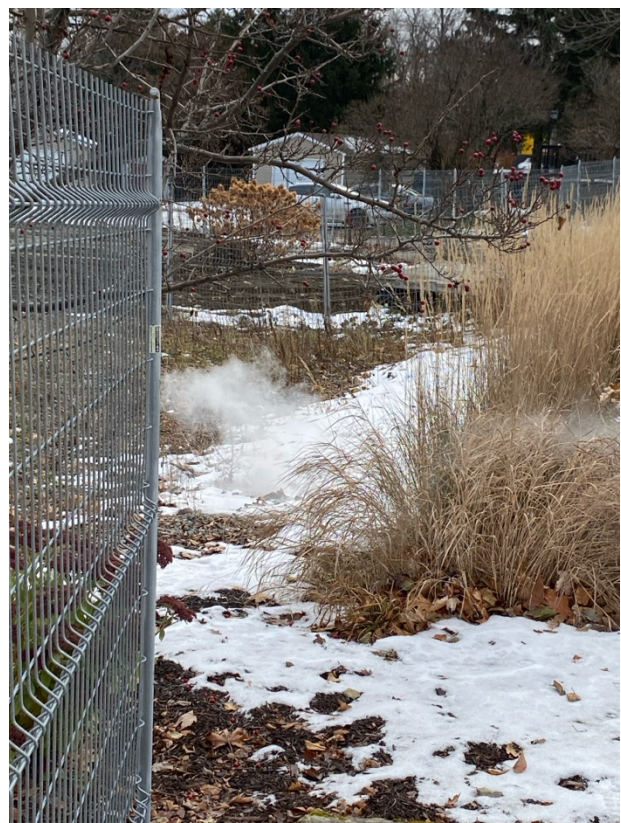
Reference: *Botanical Garden-1.jpg, Botanical Garden-3.jpg*

- A heavy amount of vapour is seen exiting the storm grate.
- A significant source of infiltration and inflow during weather events and snow melt, a large amount of storm water will enter the sanitary system, increasing flows and overall demand on the system.

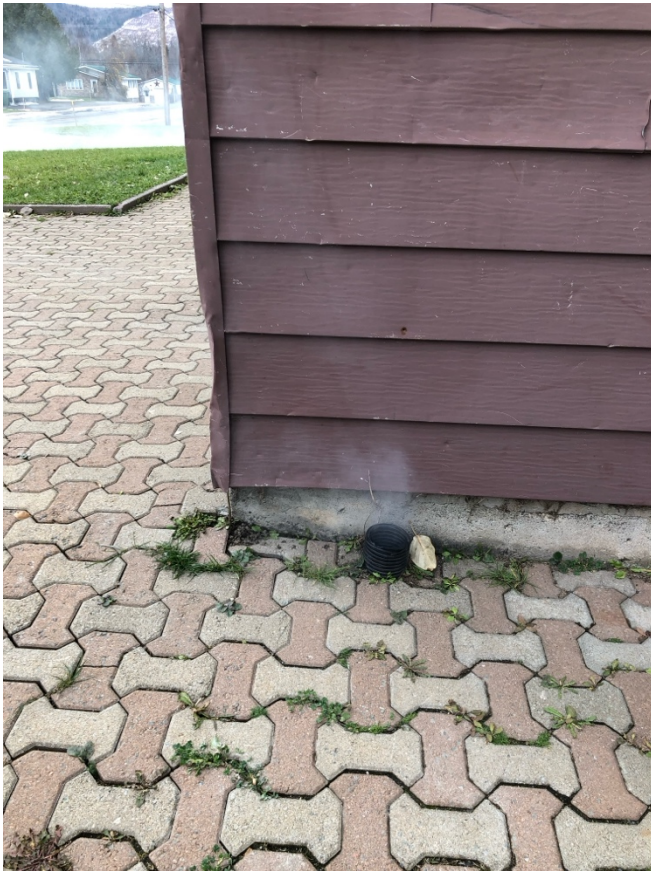
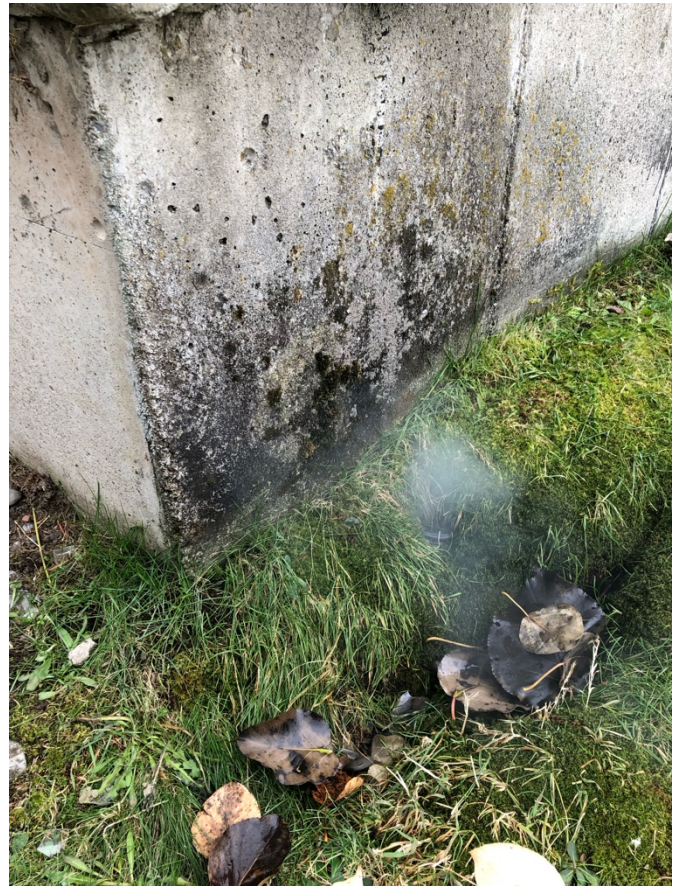
Reference: *Paul-Grondin Ave Home next to tested manhole-2.jpg, Paul-Grondin Ave Home next to tested manhole-3.jpg*

- Home next to the testing site (no civic #, between 7 & 19) weeping tile tied in.
- The weeping tile is tied directly into the sanitary system instead of a storm system or drainage ditch. This will create increased flows entering the wastewater system during times of heavy rain or snow.

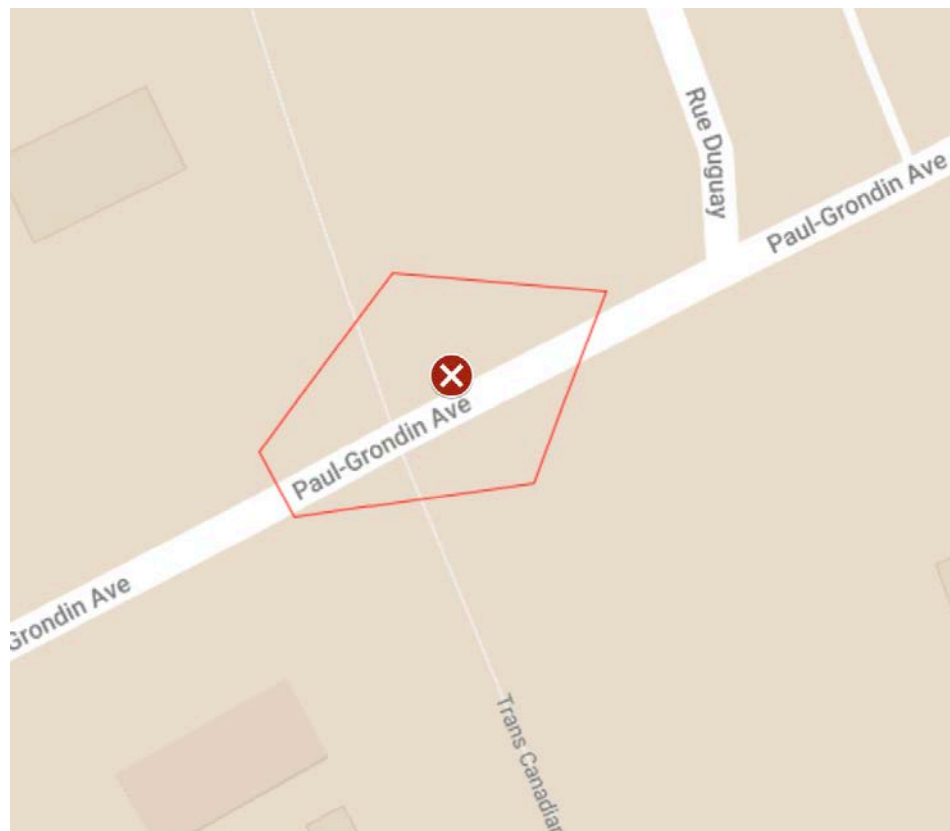
Reference: *Paul-Grondin Ave surcharged area.jpg*

- There were no signs of the vapour travelling between manholes.
- Indicating there is a possible sag in the line or a blockage causing flooding in the line.

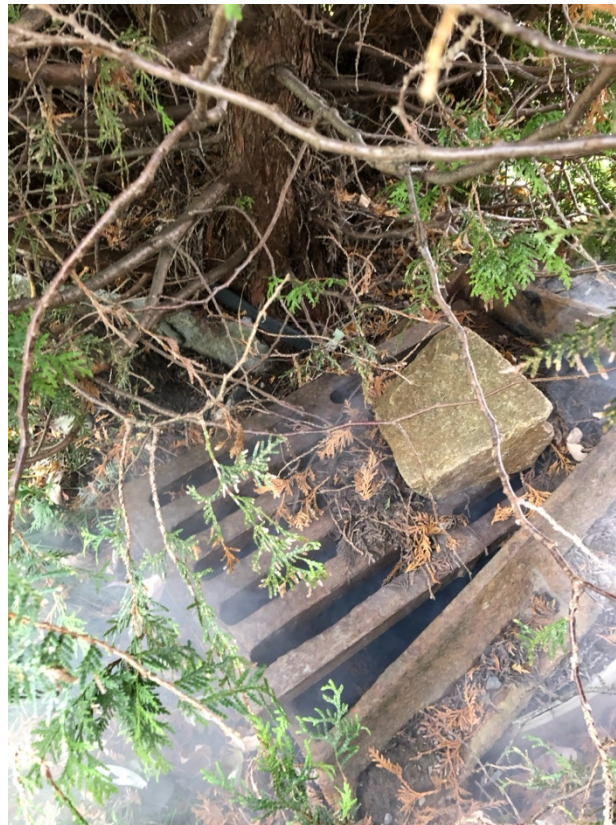
Reference: *8 Rue Clavette -1.jpg*

- A heavy amount of vapour is seen exiting the grate at back of the property.
- A significant source of infiltration and inflow during weather events and snow melt, a large amount of stormwater will enter the sanitary system, increasing flows and overall demand on the system.

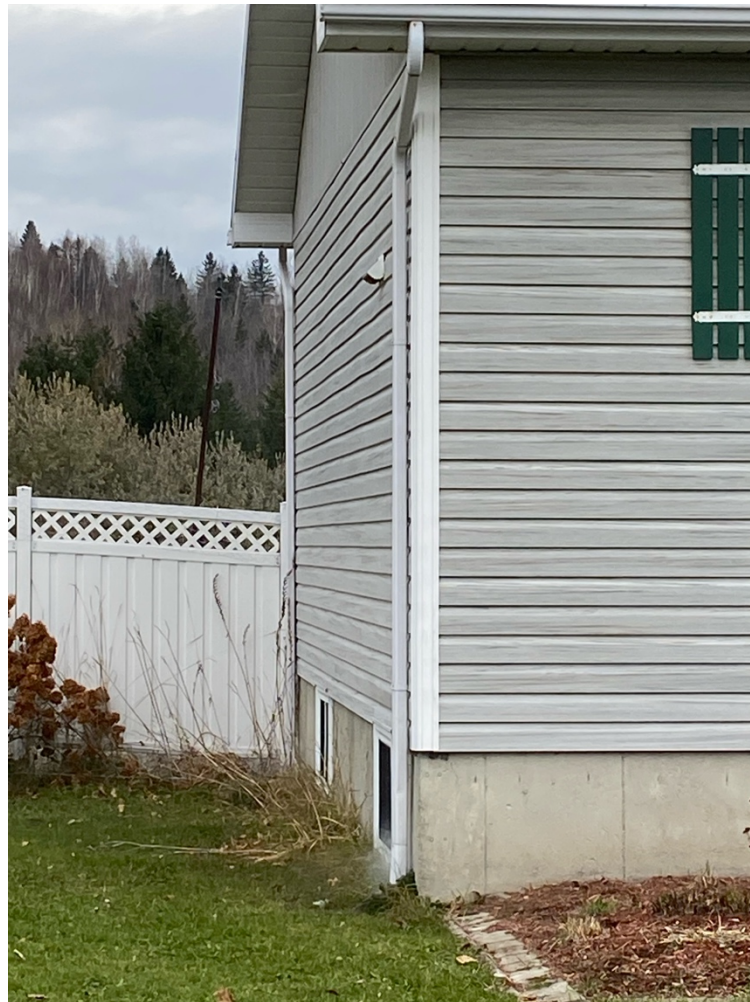
Reference: 48 Rue Grondin-3.jpg

- The weeping tile is tied directly into the sanitary system instead of a storm system or drainage ditch. This will create increased flows entering the wastewater system during times of heavy rain or snow.
